# Asbestinventarisatetest

Kerkomsesteenweg 156, 3370 Boutersem

Attestnummer : 20240319-000430.000

## Niet-asbestveilig

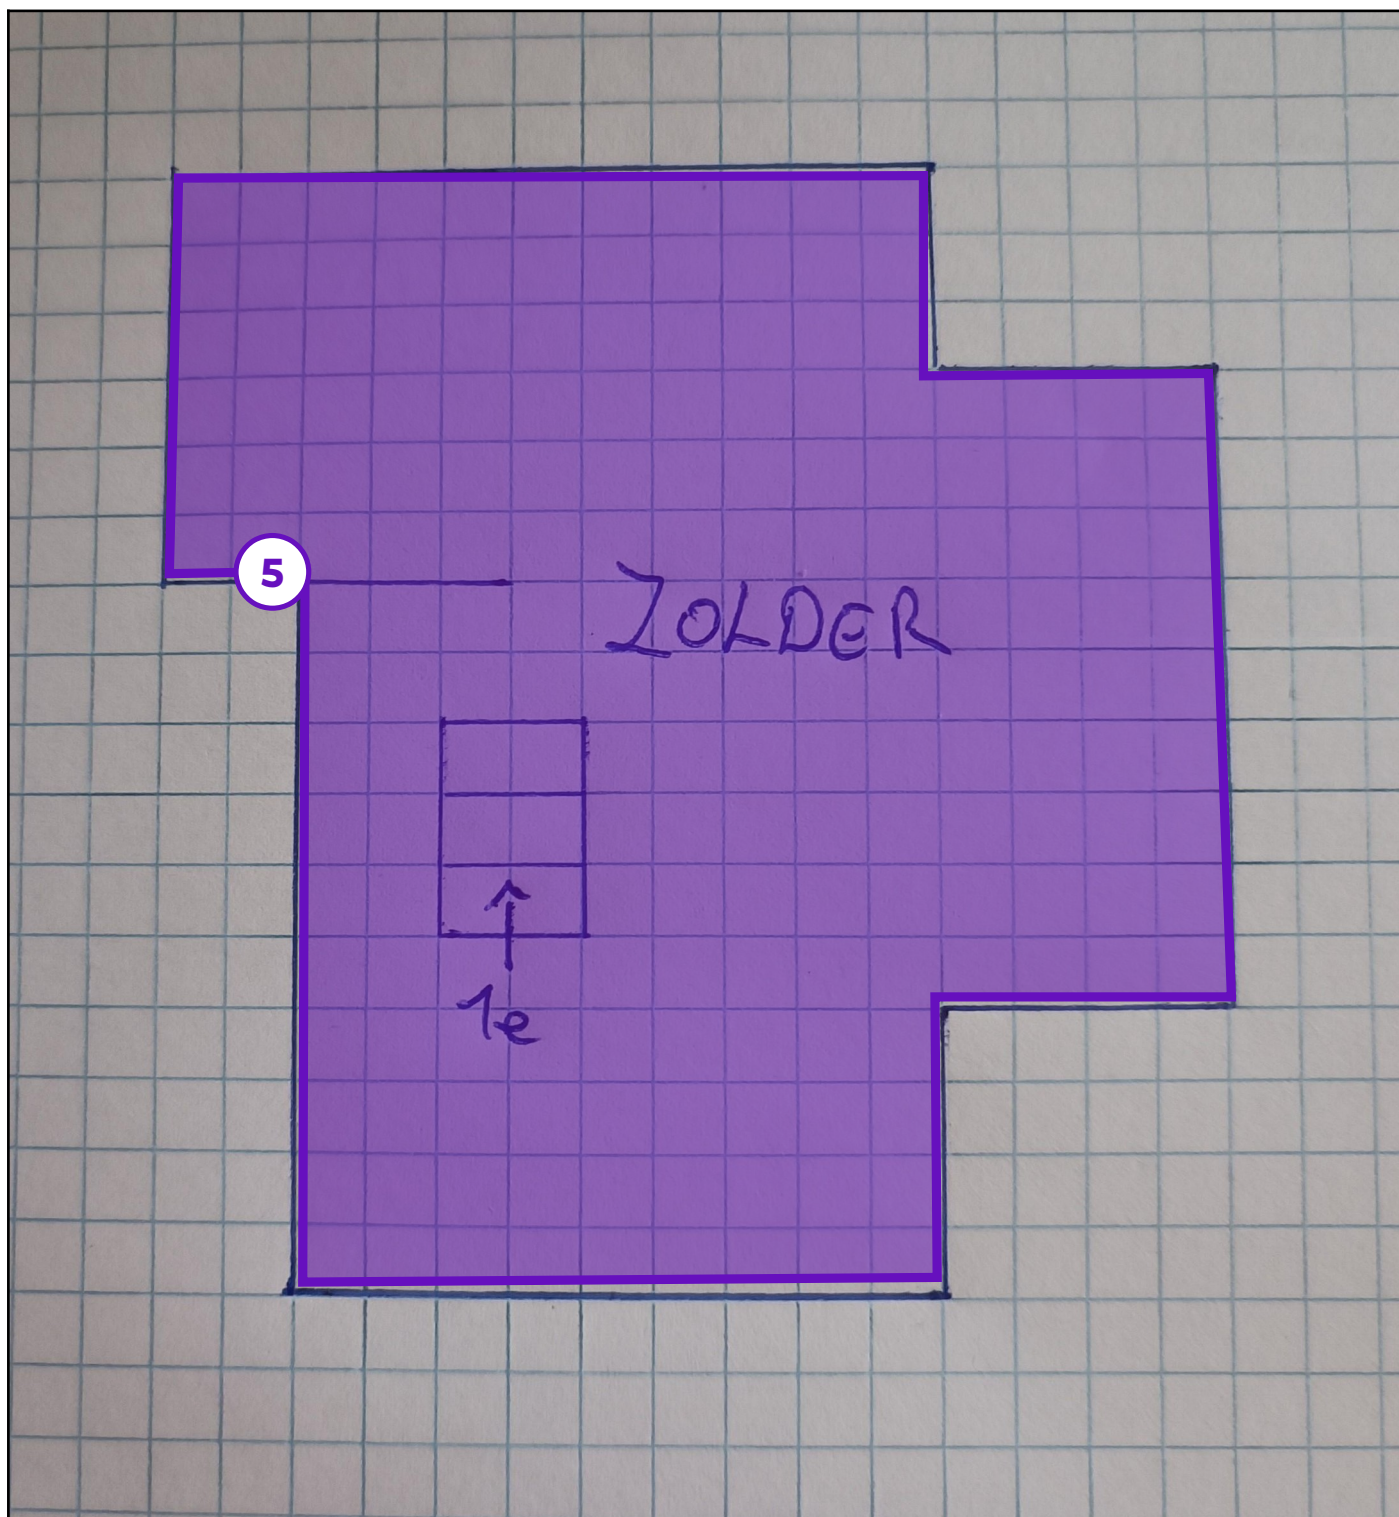
## Plan 1.6: Zolder

Beschrijving	Type	Actie
5. Onderdak niet inspecteerbaar	Beperking	-

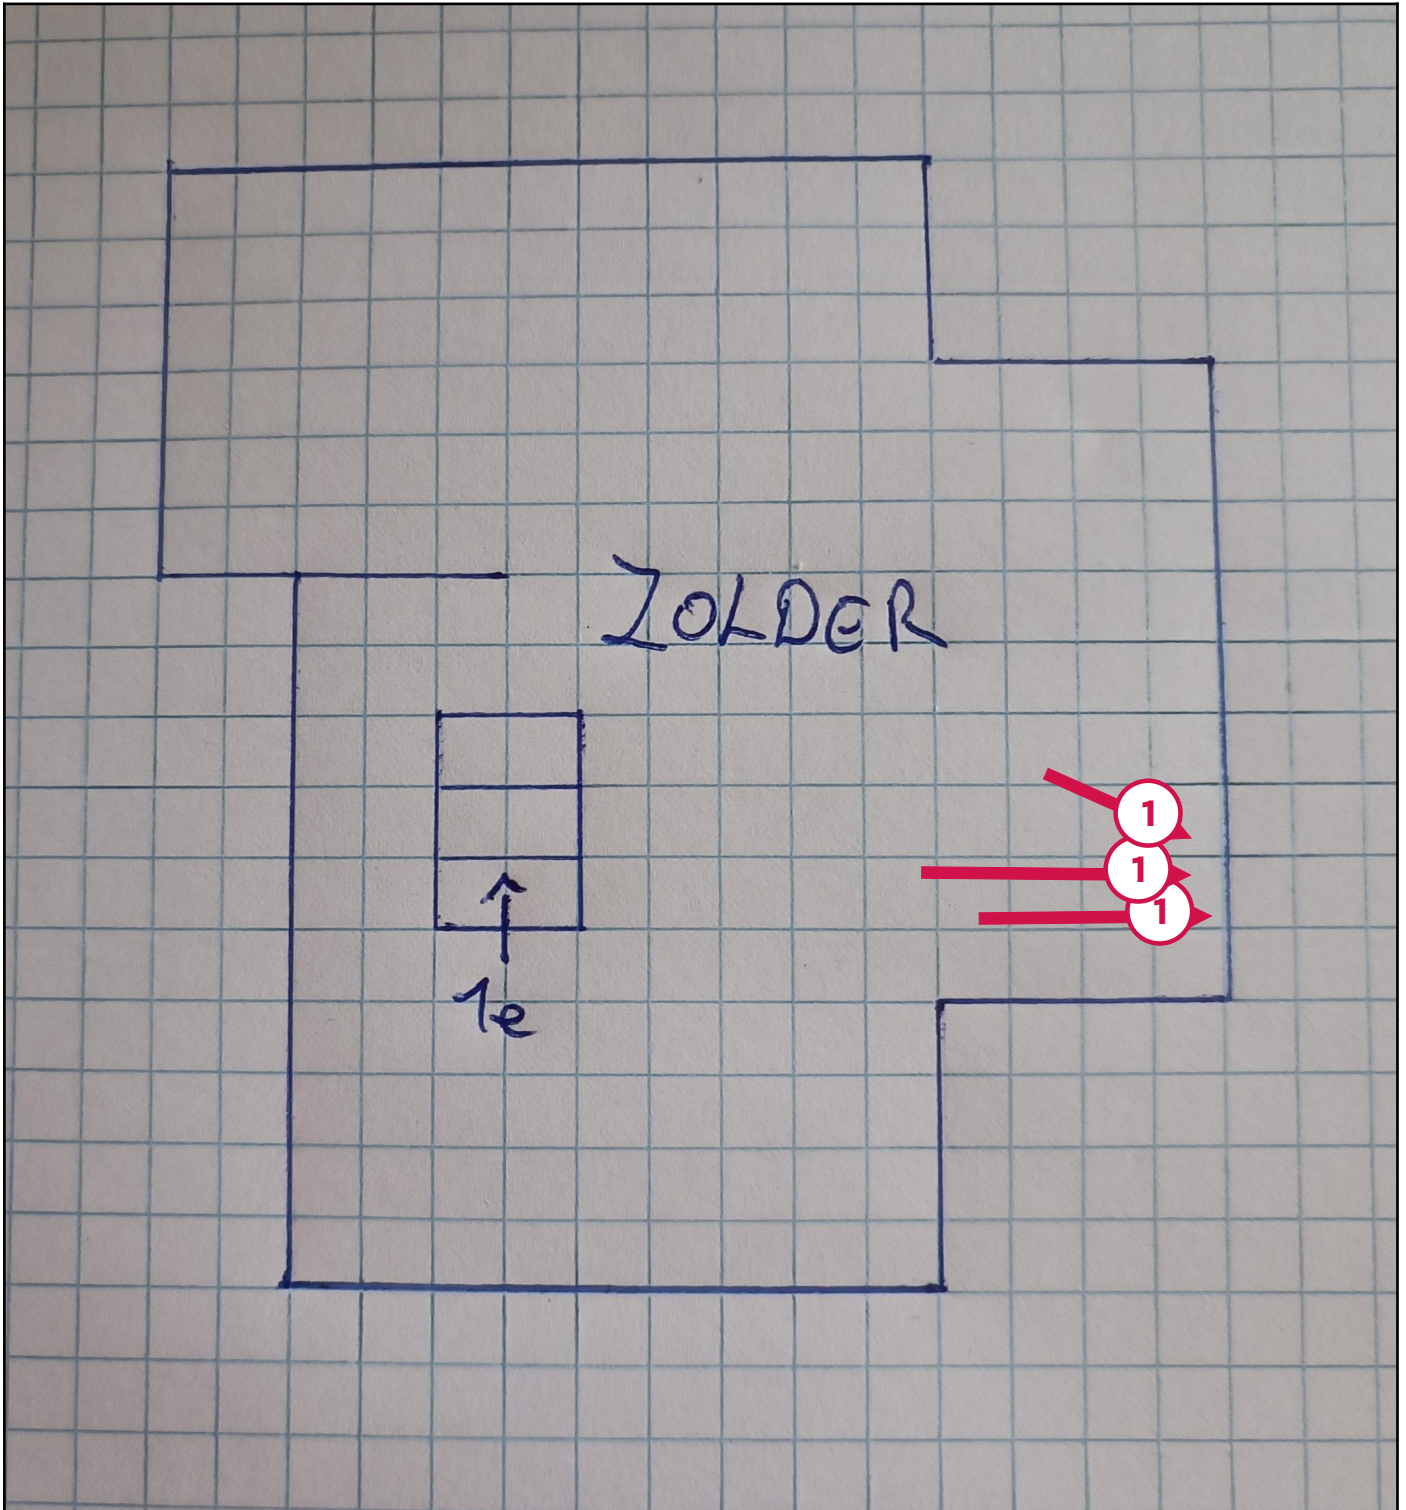
## Plan 1.7: Zolder

Beschrijving	Type	Actie
1. Losse leien op zolder	Asbestmateriaal	Dringend verwijderen

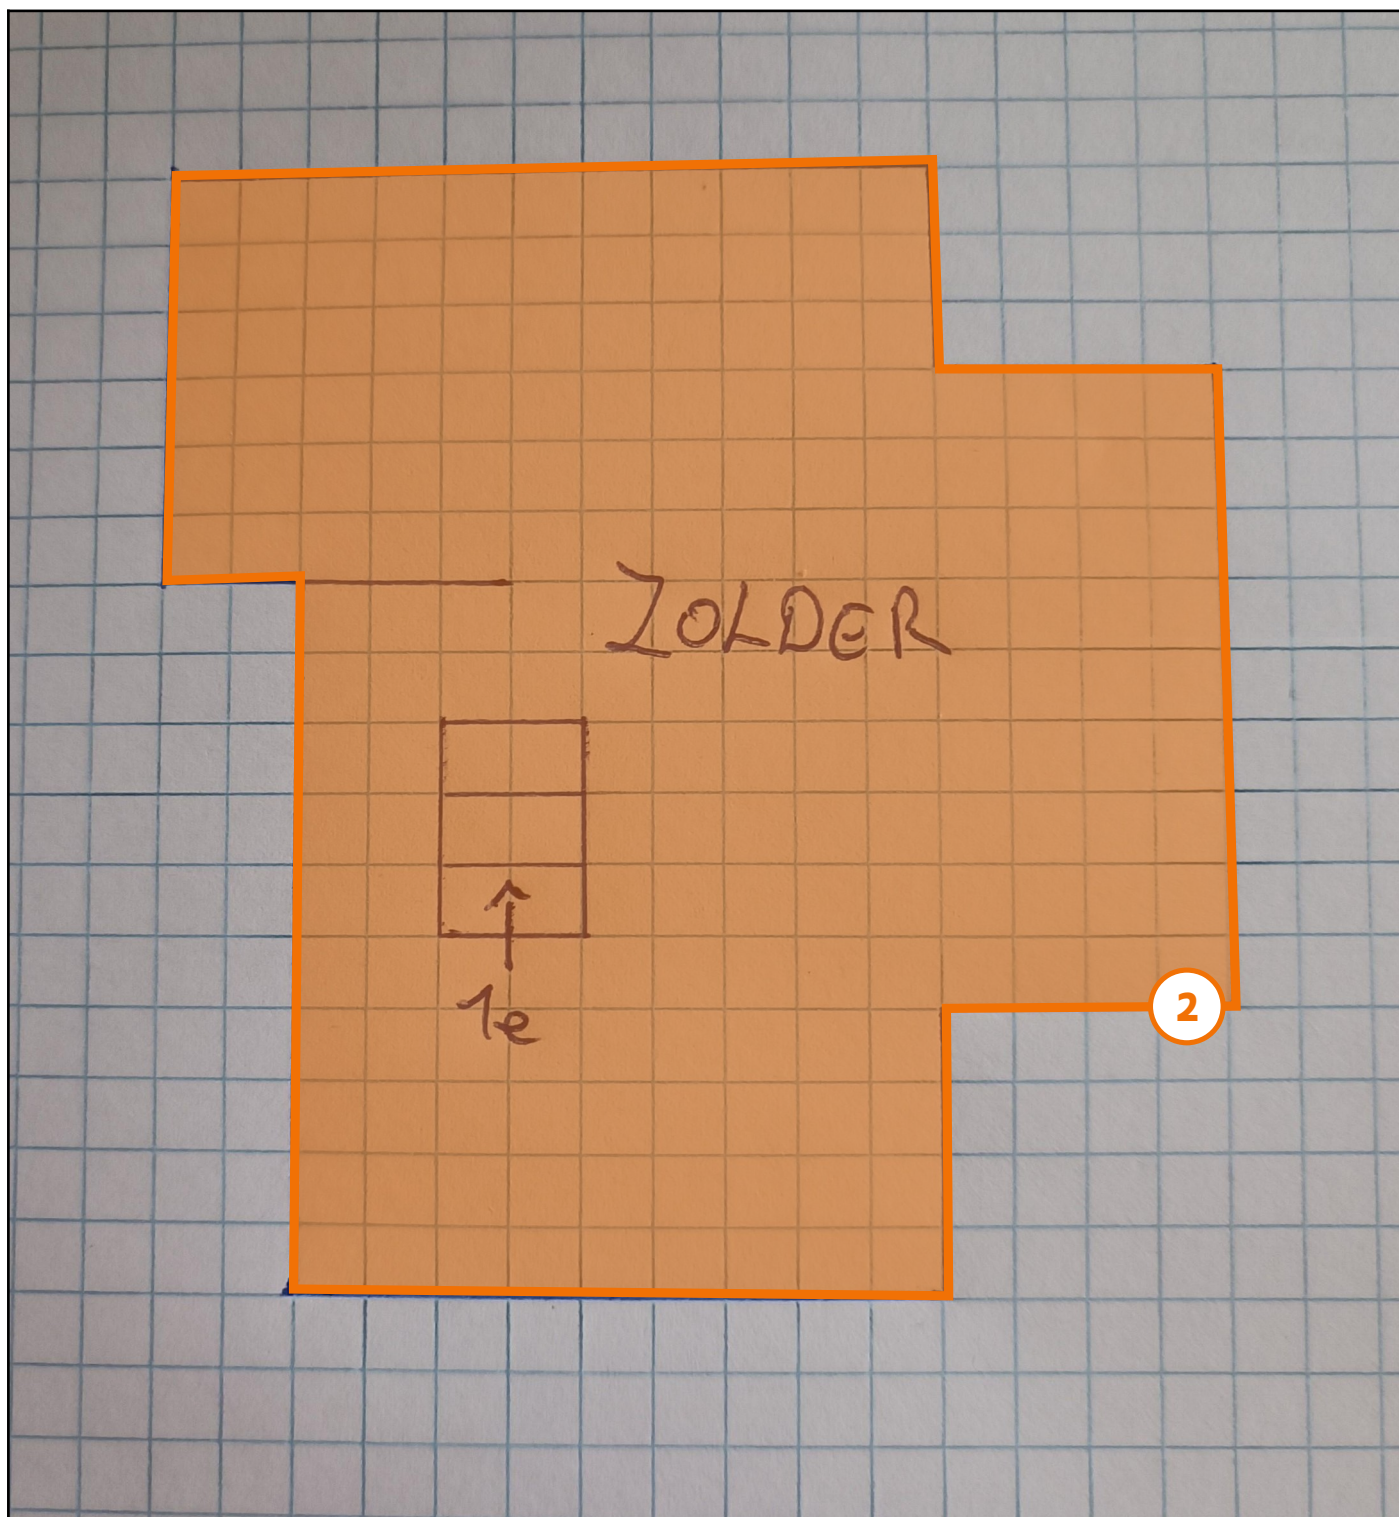
## Plan 1.8: Zolder

Beschrijving	Type	Actie
2. Leien dak	Asbestmateriaal	<a href="#">Verwijderen</a>

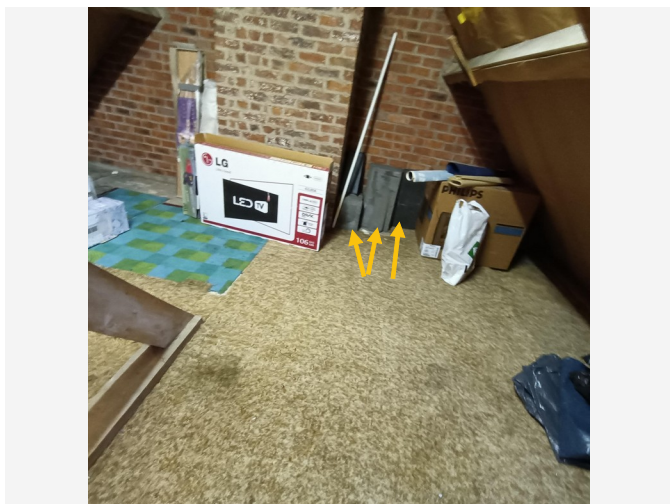
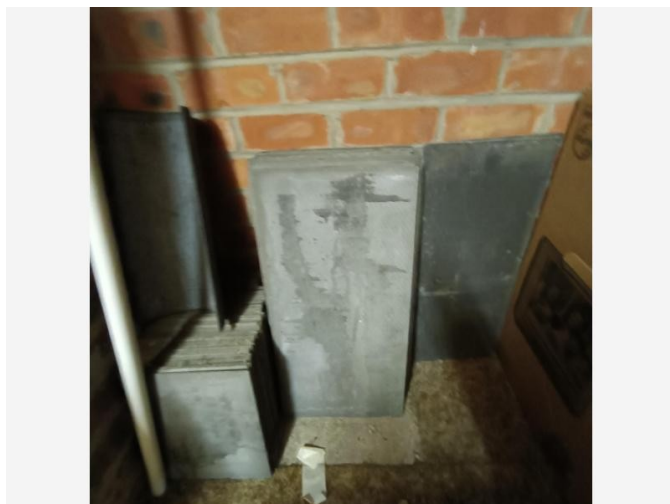
Het asbestmateriaal valt onder de mijlpaal van 2040.

**Dringend verwijderen**

Beschrijving	Losse leien op zolder
Type afvalstof	Betreft stock-voorraad of gedemonteerde asbestmaterialen
Aanwezige resten	Geen resten aanwezig
Omgeving	Binnen
Primaire drager	Schuin dak
Asbestmaterialen	<ul style="list-style-type: none"> <li>Dak- en gevelbekleding - Lei, shingle</li> </ul>
Bindmiddel van asbestmateriaal	Cement
Gebondenheid op basis van bindmiddel	Hecht
Hoeveelheid (gewicht - aantal)	<ul style="list-style-type: none"> <li>100,00 kg - 1 stuk</li> </ul>
Totaal gewicht	100,00 kg
Eenvoudig bereikbaar	Ja
Identificatiemethode	Vaststelling zonder monstername
Opmerking	De vermelde hoeveelheid betreft een beredeneerde schatting. Er worden geen rechten verleend aan deze hoeveelheid

- Verwijder het asbestafval.

- Eenvoudige handelingen: mag via doe-het-zelf of door werknemer(s) met opleidingsattest eenvoudige handelingen  
Bij de gemeente of het plaatselijk containerpark kan je afsluitzakken opvragen om het afval dubbel te verpakken en het af te voeren als hechtgebonden materiaal naar het containerpark. Bescherm jezelf voldoende met de nodige PBM's (mondmasker FFP3, handschoenen, Tyvec, ...).

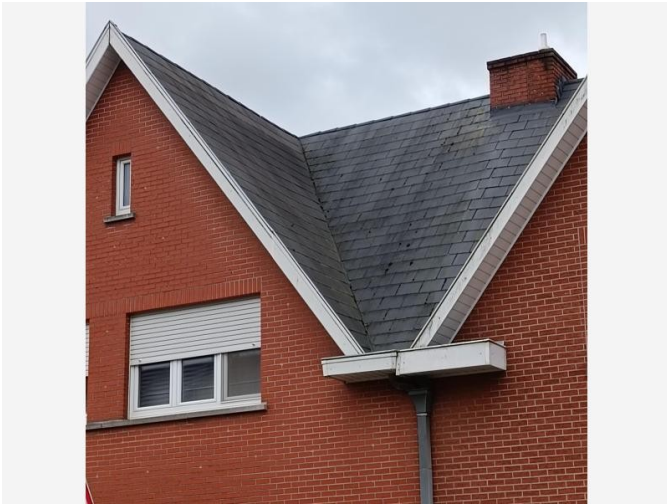
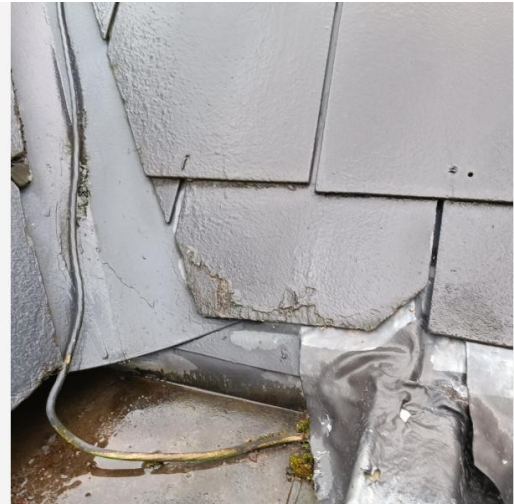
Het asbestmateriaal valt onder de mijlpaal van 2034.

Verwijderen

Eindbeoordeling materiaalrisico	Verhoogd materiaalrisico en/of verhoogde kans op vezelvrijgave
---------------------------------	--

Gebondenheid	Categorie 1: hechtgebonden in oorsprong
Asbestsoort (vezeltype)	Crocidoliet aanwezig
Asbestconcentratie	Laag (< 50%)
Afschermingsgraad van het gehele materiaal	Geheel of deels vrij aan de buitenlucht
Toestand van het materiaal	Matig beschadigd, matig verweerd

Beschrijving	Leien dak
Omgeving	Buiten
Primaire drager	Schuin dak
Asbestmateriaal	Dak- en gevelbekleding - Lei, shingle
Bindmiddel van asbestmateriaal	Cement
Gebondenheid op basis van bindmiddel	Hecht
Hoeveelheid (oppervlakte - aantal)	<ul style="list-style-type: none"><li>• 60,00 m<sup>2</sup> - 1 stuk</li></ul>
Totale oppervlakte	60,00 m <sup>2</sup>
Eenvoudig bereikbaar	Ja
Bevestigingswijze	<ul style="list-style-type: none"><li>• Geklemd</li><li>• Geschroefd</li><li>• Genageld, geniet</li></ul>
Identificatiemethode	Vaststelling zonder monsternamen
Destructieve handeling voor identificatie	Nee
Opmerking	De leien zijn visueel en volgens expertise als asbestverdacht beschouwd. De vermelde oppervlaktes, diktes en volumes betreffen een beredeneerde schatting. Er worden geen rechten verleend aan deze oppervlaktes/diktes/volumes.

- Zorg voor een veilig beheer. Vermijd het beschadigen van het asbestmateriaal. Controleer de toestand jaarlijks op wijzigingen.
- Hemelwater dat afspoelt van asbestcement daken of gevels kan asbestdeeltjes bevatten. Gebruik het enkel voor gesloten circuits (bv. spoelen toiletten). Reinig na het vervangen van het dak of de gevel de dakgoten en regenwaterput of -ton om asbesthoudend sediment of slib te verwijderen

- Eenvoudige handelingen: mag via doe-het-zelf of door werknemer(s) met opleidingsattest eenvoudige handelingen  
Dragen van de nodige beschermingsmiddelen (mondmasker ffp3, handschoenen, tyvec). Indien mogelijk de ondervloer afdekken, leien voorzichtig verwijderen, extra fixeren, niet breken, niet gooien, onmiddellijk verpakken of voorzichtig in container met asbest bag plaatsen.

Indien leien in slechte staat zijn en kans bestaat op breken: Eenvoudige handeling opgeleid personeel, alle werknemer(s) moeten wel beschikken over een opleidingsattest eenvoudige handelingen 8u

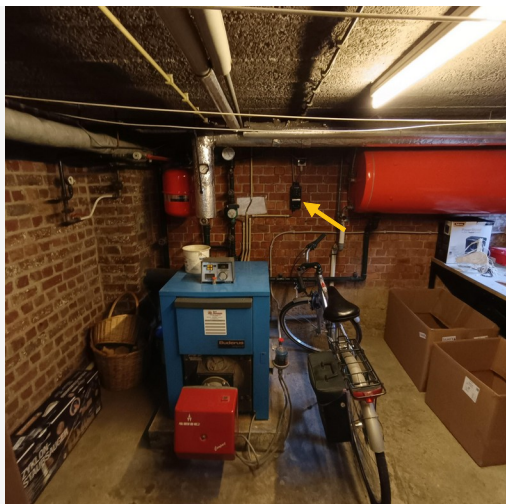
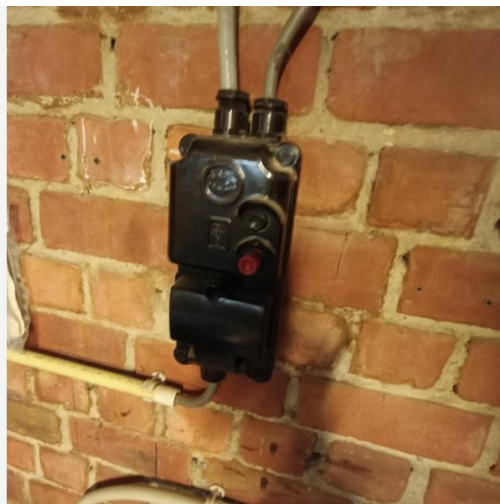
Het asbestmateriaal valt onder de mijlpaal van 2040.

Zorgvuldig beheren

Eindbeoordeling materiaalrisico	Laag materiaalrisico en/of verlaagde kans op vezelvrijgave
---------------------------------	--

Gebondenheid	Categorie 1: hechtgebonden in oorsprong
Asbestsoort (vezeltype)	Crocidoliet aanwezig
Asbestconcentratie	Laag (< 50%)
Afschermingsgraad van het gehele materiaal	Geheel of deels (ook) vrij aan de binnenlucht
Toestand van het materiaal	Onbeschadigd, niet verweerd

Beschrijving	Bakeliet toepassingen.
Omgeving	Binnen
Primaire drager	Communicatie en elektrische infrastructuur en uitrusting
Asbestmateriaal	Plaat, paneel, tablet - Type Bakeliet
Bindmiddel van asbestmateriaal	Kunststof of -hars
Gebondenheid op basis van bindmiddel	Hecht
Hoeveelheid (oppervlakte - dikte - aantal)	• 2,00 m <sup>2</sup> - 10,00 cm - 1 stuk
Totaal volume	0,20 m <sup>3</sup>
Eenvoudig bereikbaar	Ja

- Zorg voor een veilig beheer. Vermijd het beschadigen van het asbestmateriaal. Controleer de toestand jaarlijks op wijzigingen.

- Eenvoudige handelingen: mag via doe-het-zelf of door werknemer(s) met opleidingsattest eenvoudige handelingen  
Schakelaars, stopcontacten en andere gelijkaardige toepassingen kunnen eenvoudig losgeschroefd worden --> EH doe-het-zelf. Afgesloten of verzegelde kast --> EH opgeleid techniek personeel 8u basisopleiding asbest.

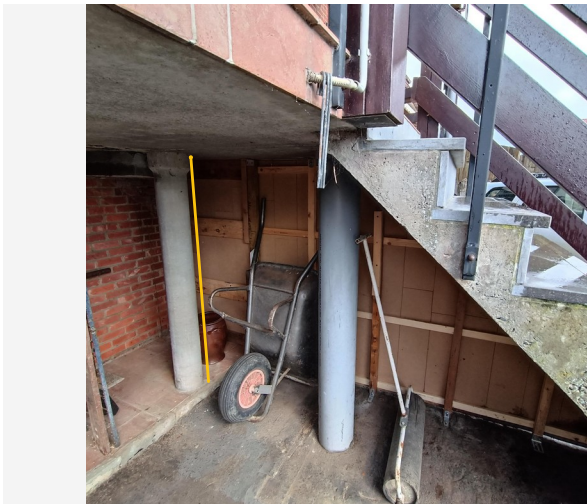
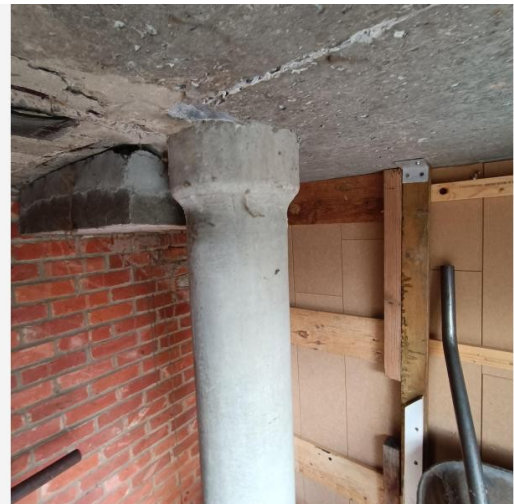
Het asbestmateriaal valt onder de mijlpaal van 2040.

Zorgvuldig beheren

Eindbeoordeling materiaalrisico	Laag materiaalrisico en/of verlaagde kans op vezelvrijgave
---------------------------------	--

Gebondenheid	Categorie 1: hechtgebonden in oorsprong
Asbestsoort (vezeltype)	Crocidoliet aanwezig
Asbestconcentratie	Laag (< 50%)
Afschermingsgraad van het gehele materiaal	Geheel of deels vrij aan de buitenlucht
Toestand van het materiaal	Licht beschadigd, licht verweerd. Intact materiaal type Pical – asbestboard of categorie III 'gebondenheid'

Beschrijving	Cement buis/pilaar onder afdak
Omgeving	Buiten
Primaire drager	Fundering-draagstructuur (horizontaal, verticaal)
Asbestmateriaal	Buis, koker, leiding, pijp, doorvoer
Bindmiddel van asbestmateriaal	Cement

- Zorg voor een veilig beheer. Vermijd het beschadigen van het asbestmateriaal. Controleer de toestand jaarlijks op wijzigingen.

- Eenvoudige handelingen: mag via doe-het-zelf of door werknemer(s) met opleidingsattest eenvoudige handelingen (bij afbreken van de constructie) indien de paal in zijn geheel verwijderd wordt kan dit als EH. Extra bevochtigen, dragen van de nodige beschermingsmiddelen, verpakken in plastic folie en afvoeren als hechtgebonden afval.

- Hermetische zone (erkend asbestverwijderaar)  
Vermits het over verloren bekisting gaat, kan men deze eventueel afpikkeren in hermetische zone. De bouwkundige integriteit zal hierdoor geenszins worden aangetast. De steunpaal zelf bevindt zich binnen de verloren bekisting. Bij het wegpikkeren zal de asbestcementbuis gemakkelijk loskomen van de beton van de steunpaal.

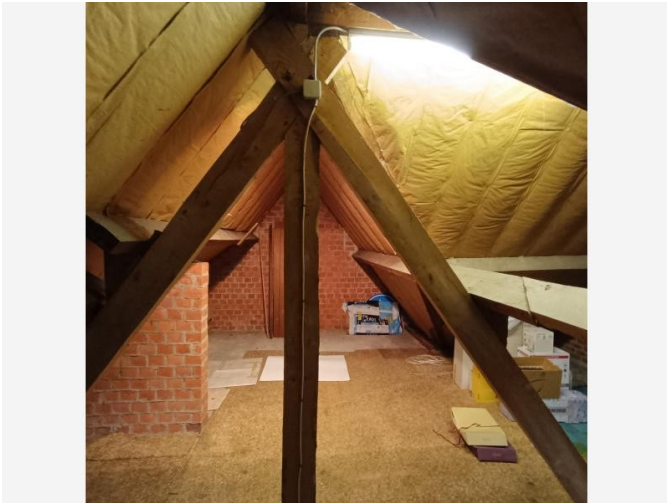
Situeringfoto

**Reden:** Er is geen volledige risicobeoordeling mogelijk

**Uitleg van de asbestdeskundige:** Aanwezigheid onderdak kon niet vastgesteld worden: op het hoofddak liggen leien, deze kunnen niet opgehoften worden.

Op de zolder is er minerale wol zichtbaar (vastgeniet) met daarachter isomo platen. Maar het is niet mogelijk om hier achter te kijken.

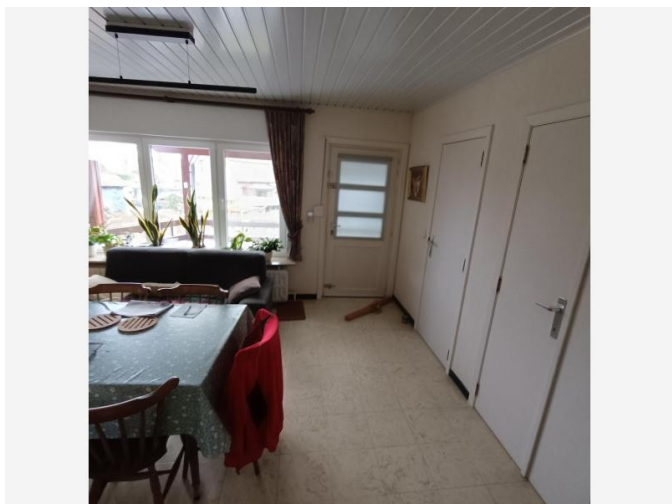
Het is niet gekend of er pleisterwerk aanwezig is onder de valse plafonds, te controleren bij werken. Bij renovatiewerken in het oog te houden of er geen asbestverdachte lagen aanwezig zijn.

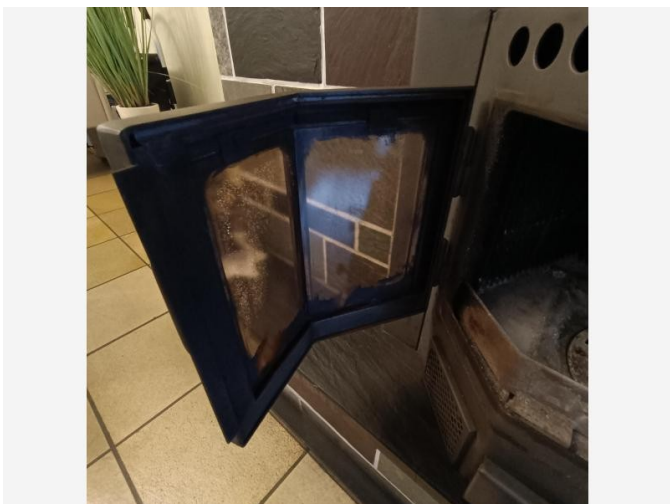
De kachel in de living werd gecontroleerd, geen koord aanwezig in de kacheldeur.

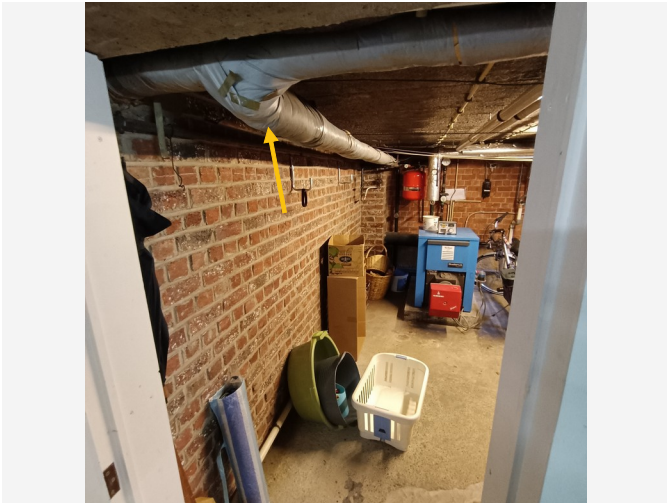
De leidingisolatie in de kelder werd gecontroleerd en als niet-asbestverdacht bevonden: minerale wol met karton.

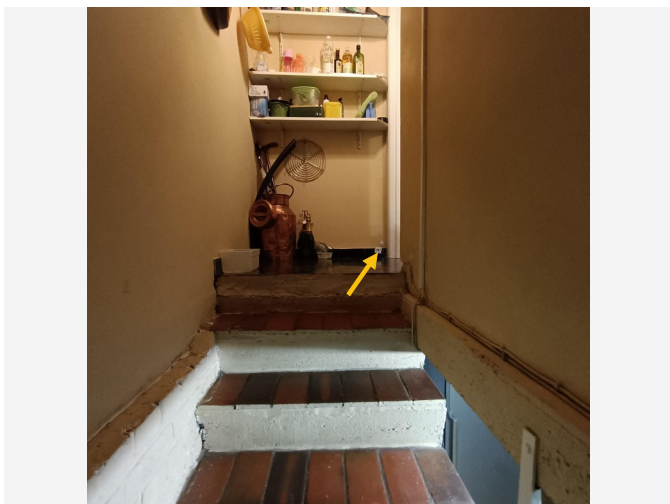
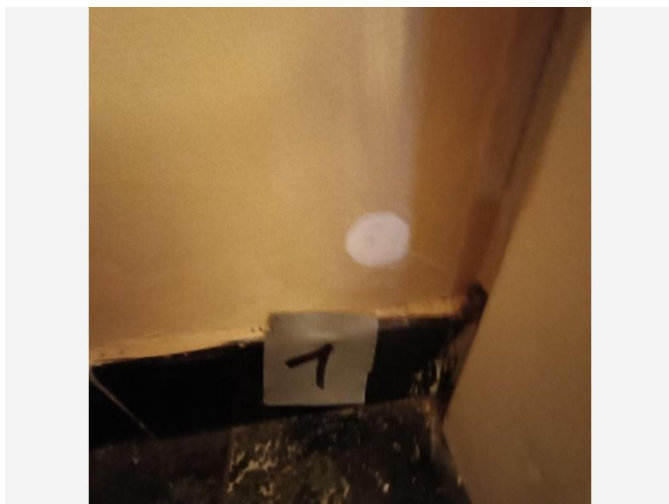
Geen asbest

#	Type	Referentie	Resultaat
9.1	Mengmonster	1	Geen asbest

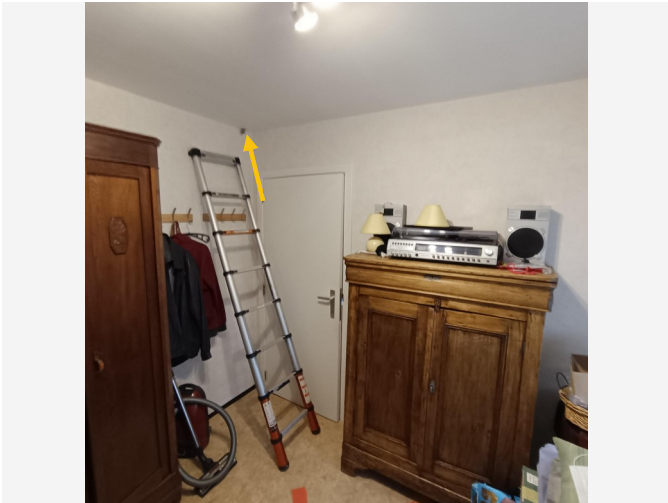
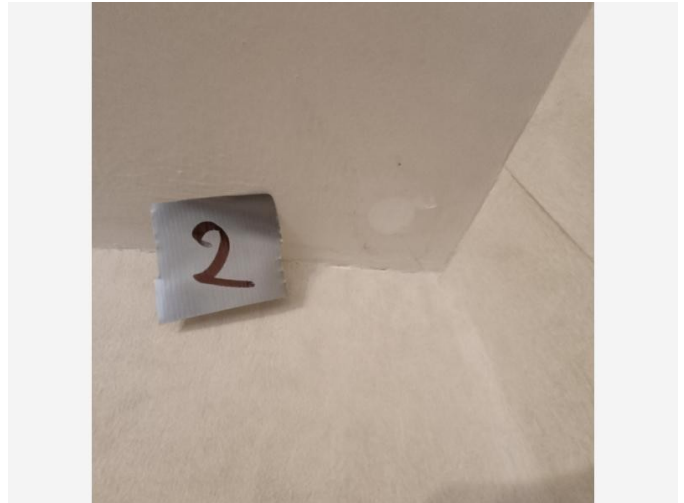
Geen asbest

#	Type	Referentie	Resultaat
10.1	Mengmonster	2	Geen asbest

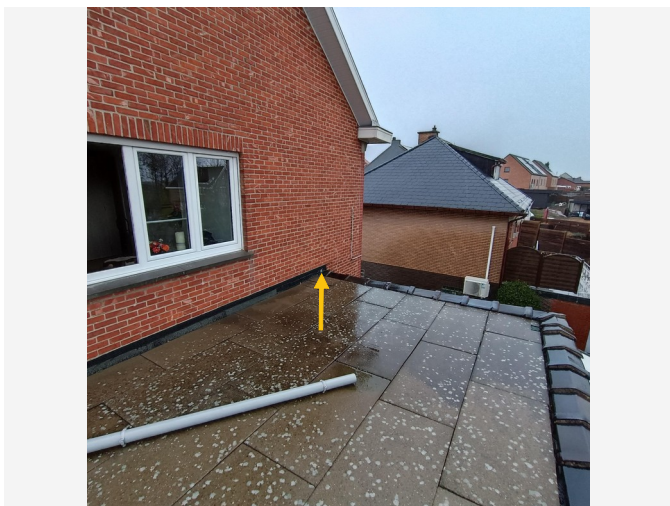
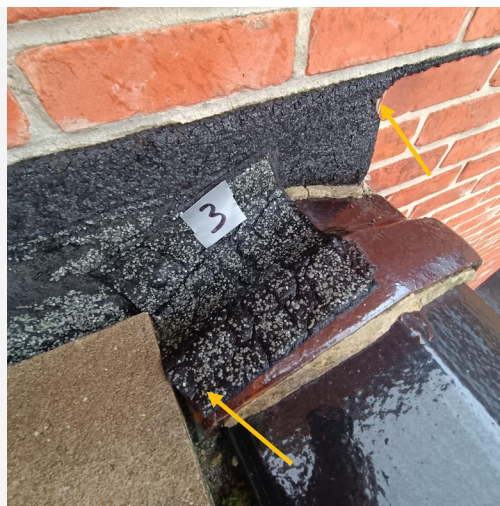
# Fiche 11: Roofing plat dak

Geen asbest

#	Type	Referentie	Resultaat
11.1	Mengmonster	3	Geen asbest
