# Asbestinventarisatetest

Korbeek-Losestraat 53, 3360 Bierbeek

Attestnummer : 20231208-000302.000

**Niet-asbestveilig**

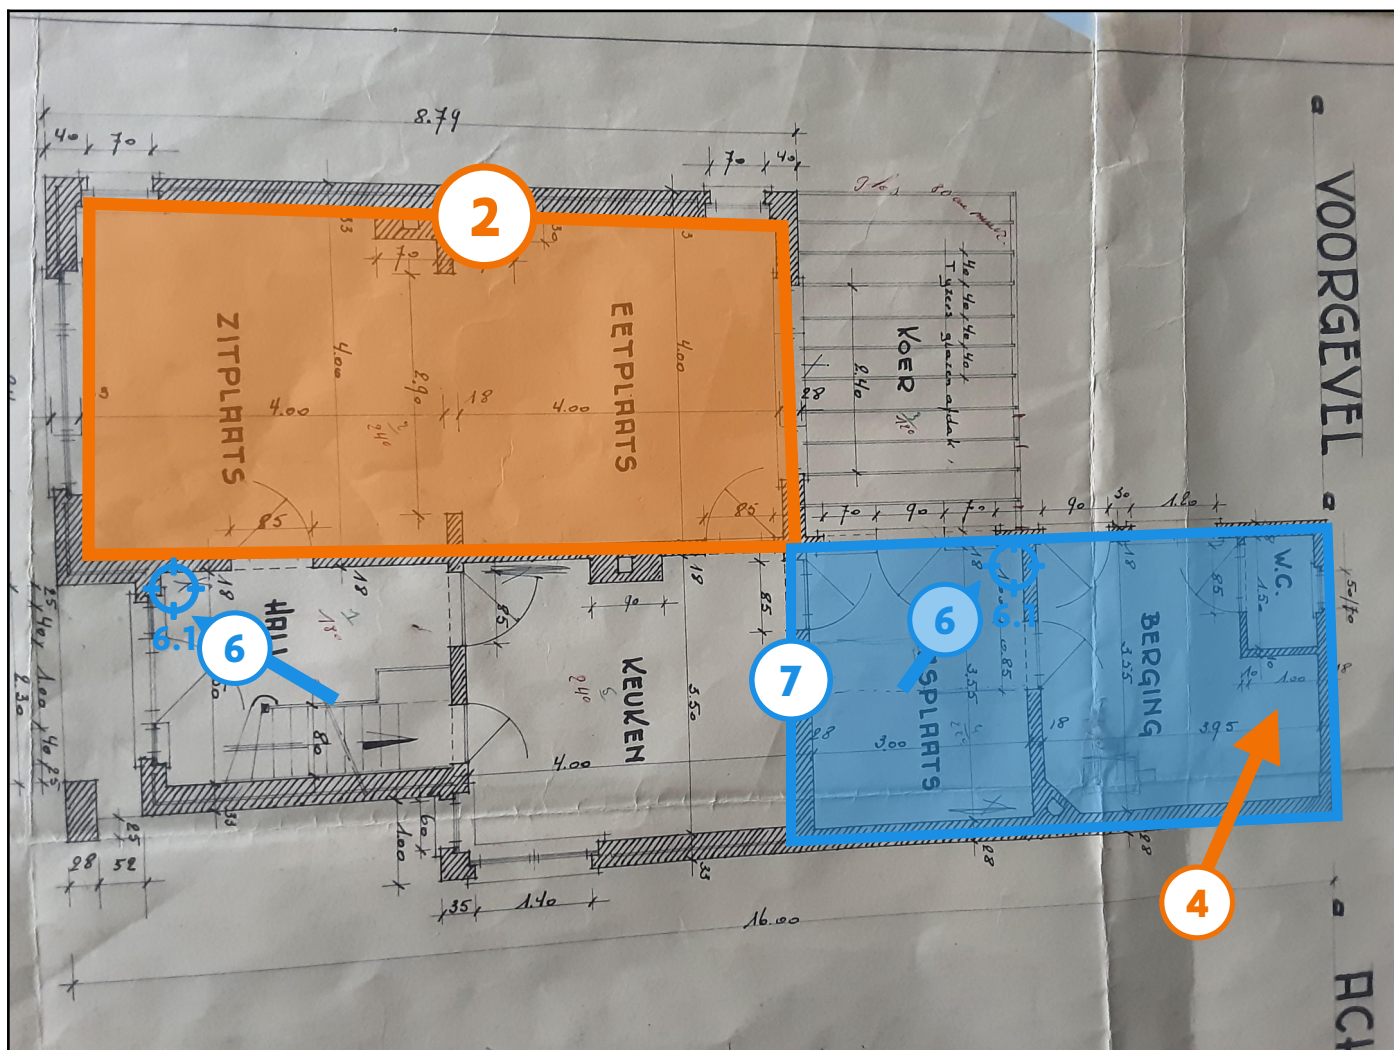
# Plan 1.1: Glvl

Beschrijving	Type	Actie
2. Vinyl + lijm	Asbestmateriaal	<a href="#">Verwijderen</a>
4. Schoorsteen 2	Asbestmateriaal	<a href="#">Verwijderen</a>
6. Pleisterwerk muur	Geen asbest	-
6.1 Code: MM1	Mengmonster	-
7. Roofing bijbouw	Geen asbest	-

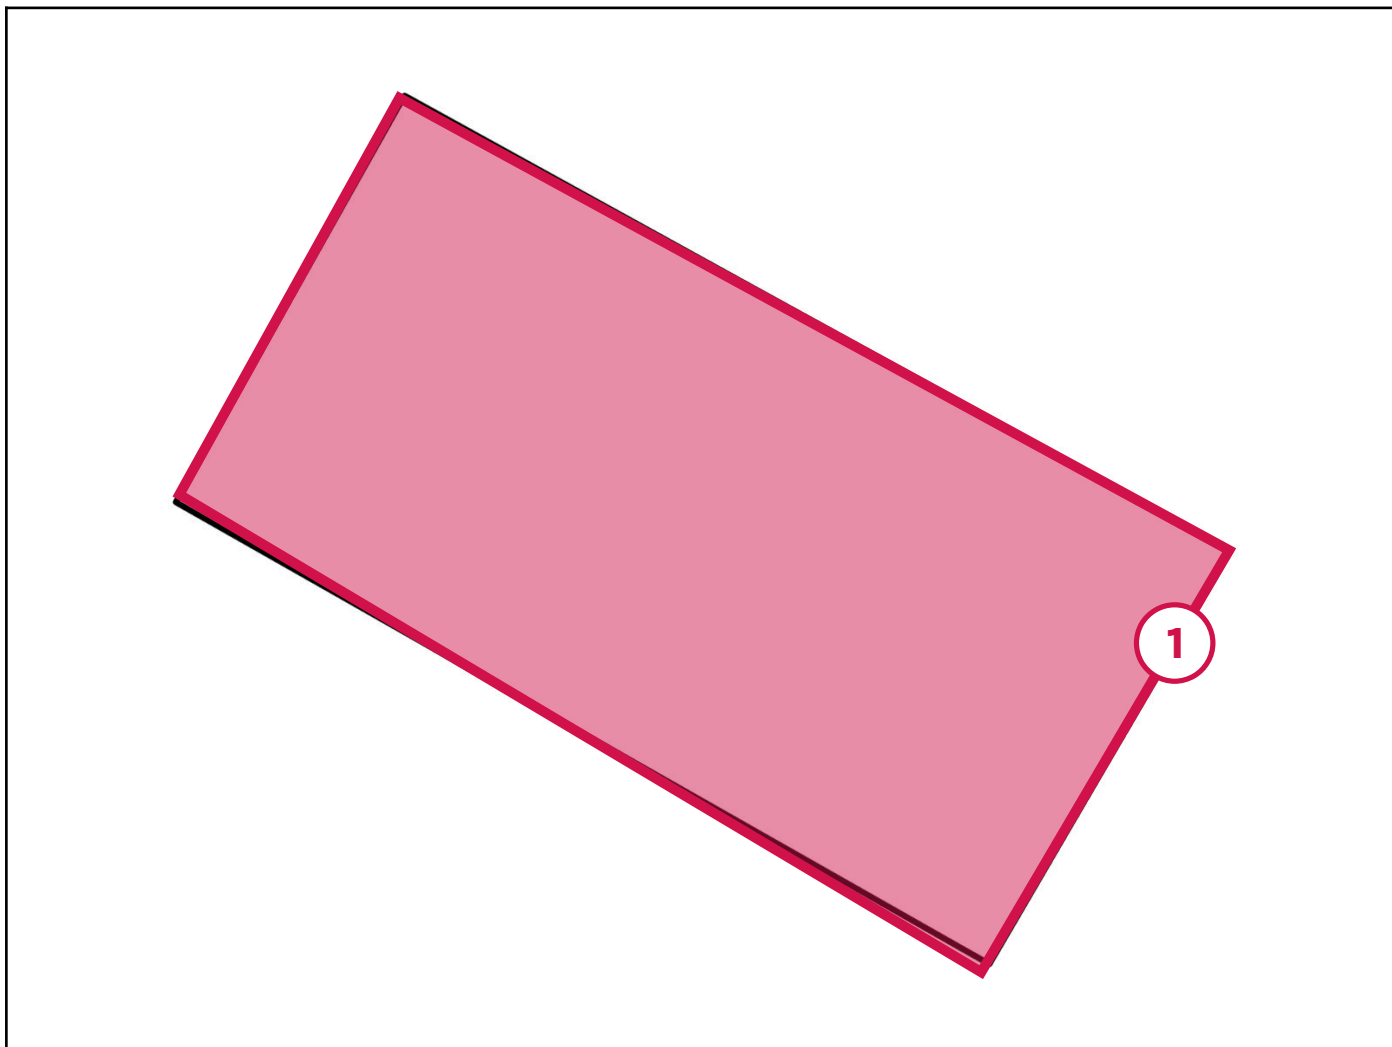
## Plan 2.1: Bijgebouw plan

Beschrijving	Type	Actie
1. Golfplaten	Asbestmateriaal	Dringend verwijderen

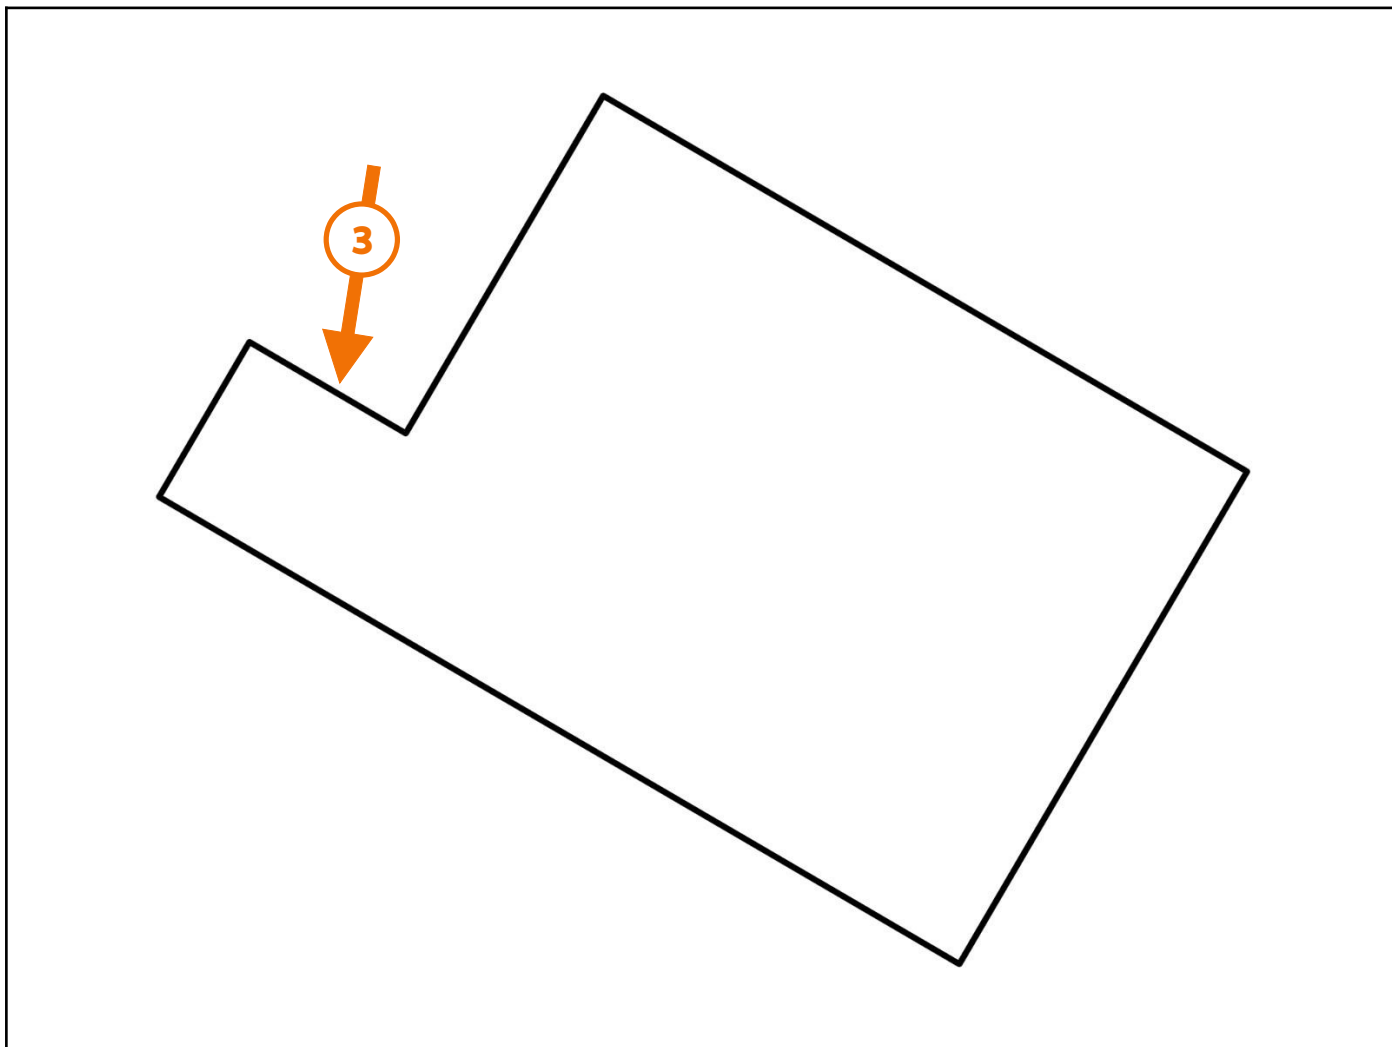
## Plan 4.1: Bijgebouw plan

Beschrijving	Type	Actie
3. Schoorsteen	Asbestmateriaal	<a href="#">Verwijderen</a>

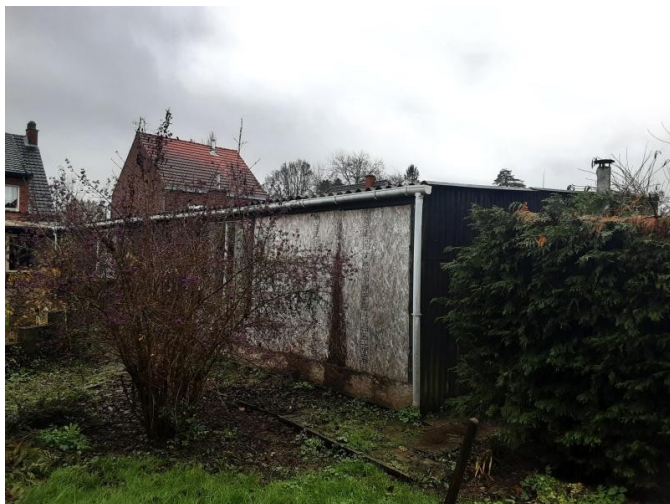
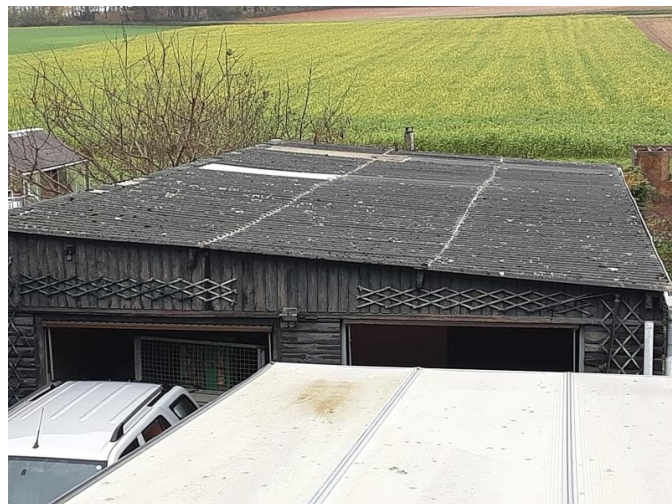
- Eenvoudige handelingen: enkel door erkend asbestverwijderaar  
Golfplaten zijn verweerd waardoor er een grote kans is dat ze breken bij het verwijderen. Laat dit doen door een erkend asbestverwijderaar.

Eindbeoordeling materiaalrisico	Hoog materiaalrisico en/of hoge kans op vezelvrijgave
---------------------------------	---

Gebondenheid	Categorie 1: hechtgebonden in oorsprong
Asbestsoort (vezeltype)	Crocidoliet aanwezig
Asbestconcentratie	Laag (< 50%)
Afschermingsgraad van het gehele materiaal	Geheel of deels (ook) vrij aan de binnenlucht
Toestand van het materiaal	Matig beschadigd, matig verweerd

Beschrijving	Golfplaten
Omgeving	Grenst aan binnen- en buitenlucht
Primaire drager	Schuin dak
Asbestmateriaal	Dak- en gevelbekleding - Golfplaat
Bindmiddel van asbestmateriaal	Cement
Gebondenheid op basis van bindmiddel	Hecht
Hoeveelheid (oppervlakte - aantal)	<ul style="list-style-type: none"><li>• 105,00 m<sup>2</sup> - 1 stuk</li></ul>
Totale oppervlakte	105,00 m <sup>2</sup>
Eenvoudig bereikbaar	Ja
Bevestigingswijze	<ul style="list-style-type: none"><li>• Geschroefd</li></ul>
Identificatiemethode	Vaststelling zonder monsternamen

**Dringend verwijderen**

- Verwijder dit asbestmateriaal zo snel mogelijk. Volg de toestand goed op.
- Hemelwater dat afspoelt van asbestcement daken of gevels kan asbestdeeltjes bevatten. Gebruik het enkel voor gesloten circuits (bv. spoelen toiletten). Reinig na het vervangen van het dak of de gevel de dakgoten en regenwaterput of -ton om asbesthoudend sediment of slib te verwijderen

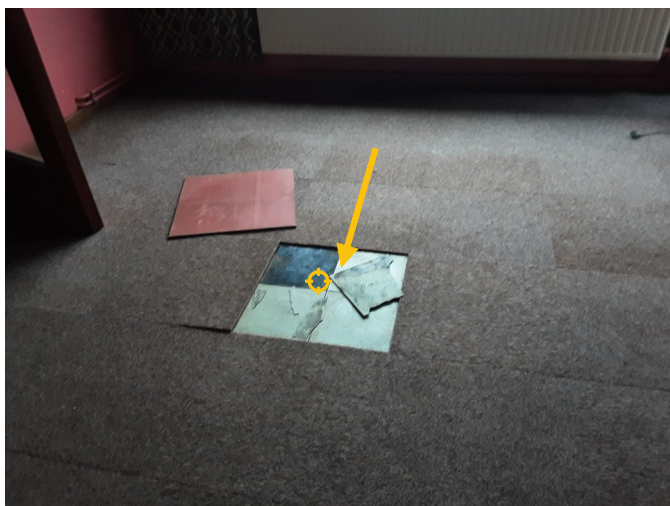
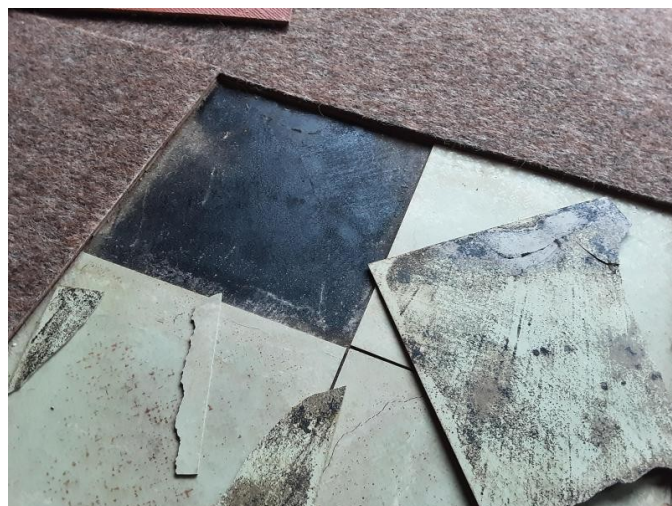
Eindbeoordeling materiaalrisico	Zeer laag materiaalrisico en/of zeer lage kans op vezelvrijgave
---------------------------------	---

Gebondenheid	Categorie 2: niet-hechtgebonden met matrix
Asbestsoort (vezeltype)	Alleen chrysotiel
Asbestconcentratie	Hoog ( $\geq 50\%$ )
Afschermingsgraad van het gehele materiaal	Stootvaste afscherming of omkasting
Toestand van het materiaal	Onbeschadigd, niet verweerd

Beschrijving	Vinyl + lijm
Omgeving	Binnen
Primaire drager	Vloer
Asbestmateriaal	Prefab - afwerking - Vloerzeil
Bindmiddel van asbestmateriaal	Karton - papier - viltachtig
Gebondenheid op basis van bindmiddel	Niet-hechtgebonden
Hoeveelheid (oppervlakte - aantal)	• 30,00 m <sup>2</sup> - 1 stuk
Totale oppervlakte	30,00 m <sup>2</sup>

<b>Eenvoudig bereikbaar</b>	Ja
<b>Bevestigingswijze</b>	<ul style="list-style-type: none"><li>• Verlijmd, ingegoten, versmeerd</li></ul>
<b>Identificatiemethode</b>	Vaststelling met monstername
<b>Destructieve handeling voor identificatie</b>	Nee
<b>Opmerking</b>	Dit betreft een oude laag vinyl onder huidige vloerbekleding.

**Verwijderen**

- Verwijder dit asbestmateriaal zo snel mogelijk. Volg de toestand goed op.

- Hermetische zone (erkend asbestverwijderaar)  
Het betreft hier de lijmlaag die asbesthoudend is. Deze kun je enkel verwijderen door het instellen van een hermetische zone. Laat dit dan ook doen door een erkend asbestverwijderaar.

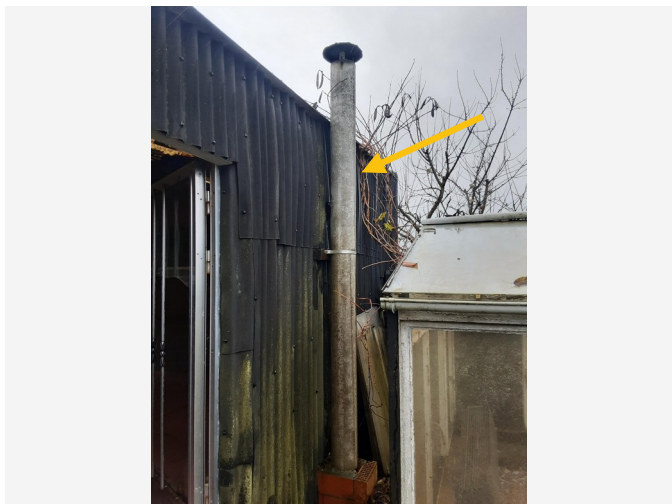
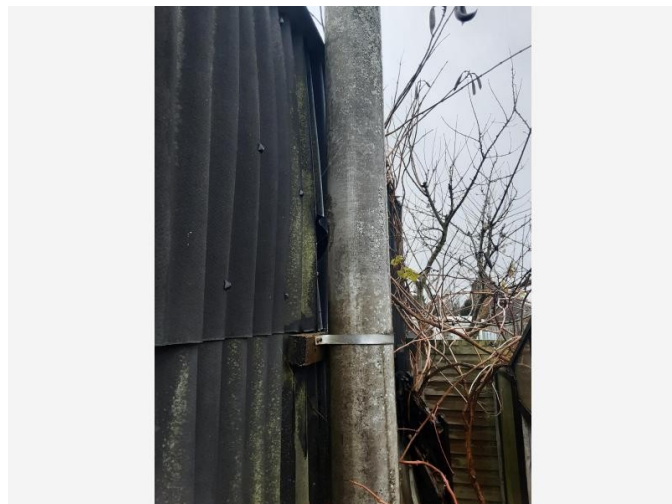
Eindbeoordeling materiaalrisico	Verhoogd materiaalrisico en/of verhoogde kans op vezelvrijgave
---------------------------------	--

Gebondenheid	Categorie 1: hechtgebonden in oorsprong
Asbestsoort (vezeltype)	Crocidoliet aanwezig
Asbestconcentratie	Laag (< 50%)
Afschermingsgraad van het gehele materiaal	Geheel of deels vrij aan de buitenlucht
Toestand van het materiaal	Matig beschadigd, matig verweerd

Beschrijving	Schoorsteen
Omgeving	Buiten
Primaire drager	Wand buitenschil
Asbestmateriaal	Rookgaskanaal
Bindmiddel van asbestmateriaal	Cement
Gebondenheid op basis van bindmiddel	Hecht
Hoeveelheid (lengte - omtrek - dikte - aantal)	<ul style="list-style-type: none"><li>• 3,00 m - 25,00 cm - 1,00 cm - 1 stuk</li></ul>
Totaal volume	0,008 m <sup>3</sup>
Eenvoudig bereikbaar	Ja
Bevestigingswijze	<ul style="list-style-type: none"><li>• Geklemd</li></ul>
Identificatiemethode	Vaststelling zonder monsternamen

**Verwijderen**

- Zorg voor een veilig beheer. Vermijd het beschadigen van het asbestmateriaal. Controleer de toestand jaarlijks op wijzigingen.
- Verwijder dit asbestmateriaal zo snel mogelijk. Volg de toestand goed op.

- Eenvoudige handelingen: mag via doe-het-zelf of door werknemer(s) met opleidingsattest eenvoudige handelingen  
Indien je dit op zijn geheel kan verwijderen, mag je dit zelf doen. Ik raad echter aan om dit te laten doen door een erkend asbestverwijderaar.

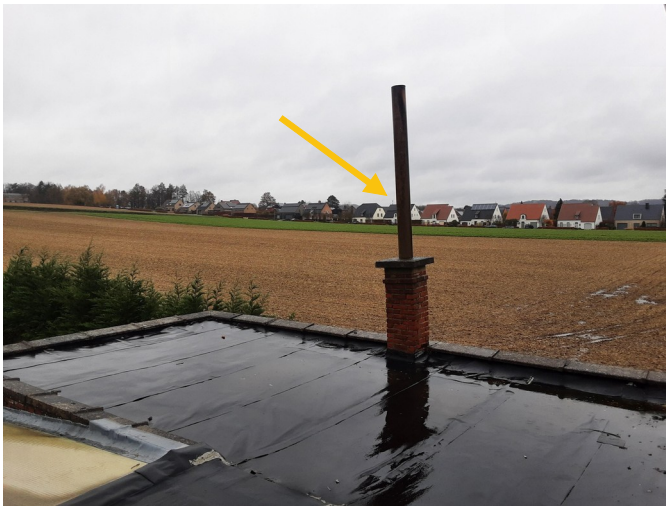
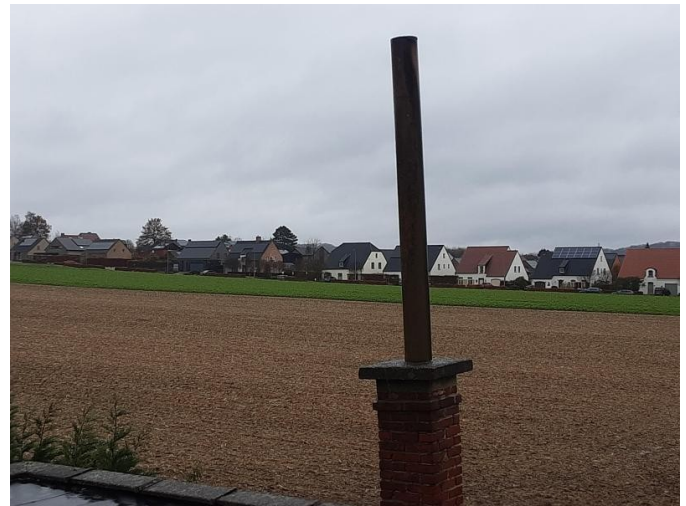
Eindbeoordeling materiaalrisico	Verhoogd materiaalrisico en/of verhoogde kans op vezelvrijgave
---------------------------------	--

Gebondenheid	Categorie 1: hechtgebonden in oorsprong
Asbestsoort (vezeltype)	Crocidoliet aanwezig
Asbestconcentratie	Laag (< 50%)
Afschermingsgraad van het gehele materiaal	Geheel of deels vrij aan de buitenlucht
Toestand van het materiaal	Matig beschadigd, matig verweerd

Beschrijving	Schoorsteen 2
Omgeving	Buiten
Primaire drager	Plat dak
Asbestmateriaal	Rookgaskanaal
Bindmiddel van asbestmateriaal	Cement
Gebondenheid op basis van bindmiddel	Hecht
Hoeveelheid (lengte - omtrek - dikte - aantal)	<ul style="list-style-type: none"><li>• 2,00 m - 25,00 cm - 1,00 cm - 1 stuk</li></ul>
Totaal volume	0,005 m <sup>3</sup>
Eenvoudig bereikbaar	Ja
Bevestigingswijze	<ul style="list-style-type: none"><li>• Geklemd</li></ul>
Identificatiemethode	Vaststelling zonder monsternamen

Verwijderen

- Zorg voor een veilig beheer. Vermijd het beschadigen van het asbestmateriaal. Controleer de toestand jaarlijks op wijzigingen.
- Verwijder dit asbestmateriaal zo snel mogelijk. Volg de toestand goed op.

- Eenvoudige handelingen: mag via doe-het-zelf of door werknemer(s) met opleidingsattest eenvoudige handelingen  
Zie opmerking andere schoorsteen

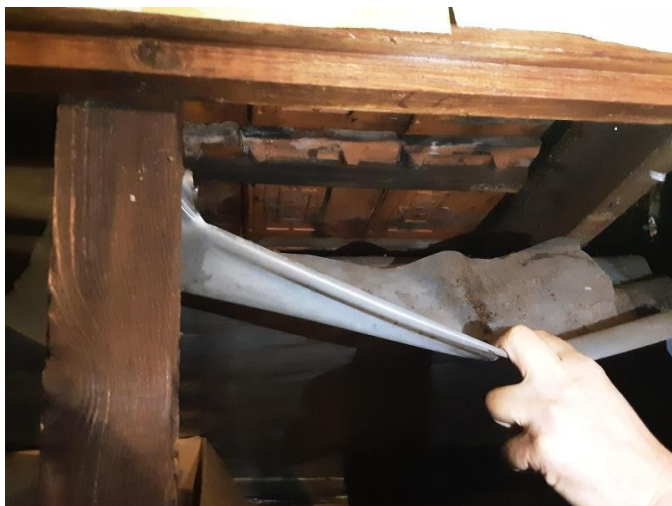
Er is geen onderdak

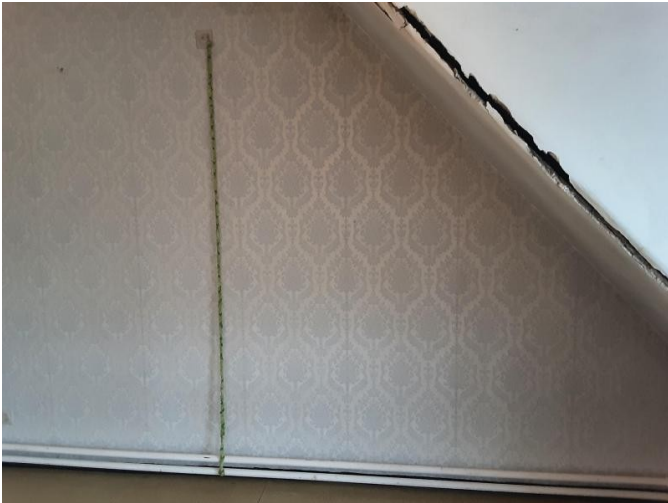
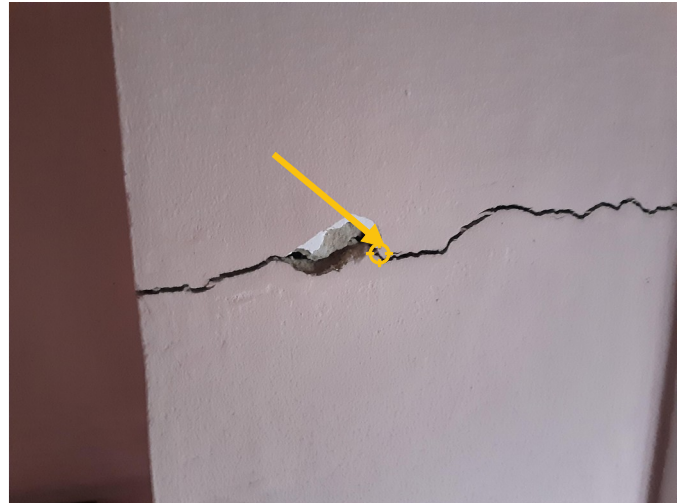
## Fiche 6: Pleisterwerk muur

Geen asbest

#	Type	Referentie	Resultaat
6.1	Mengmonster	MM1	Geen asbest

Beschrijving	Pleisterwerk muur
Omgeving	Binnen
Primaire drager	Binnenwand

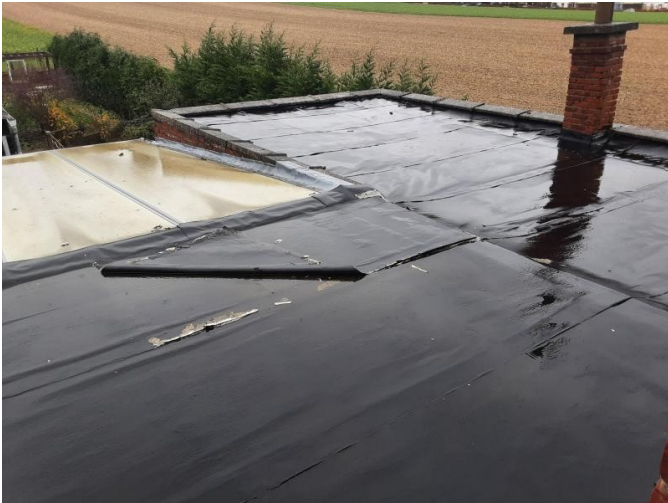
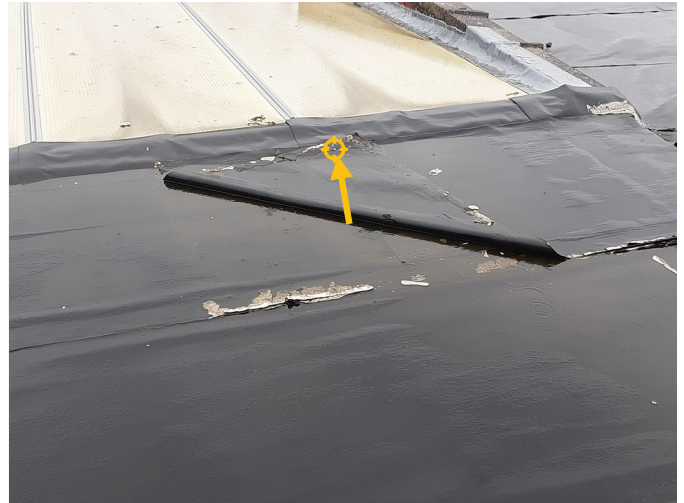
## Fiche 7: Roofing bijbouw

Geen asbest

#	Type	Referentie	Resultaat
7.1	Puntmonster	Mm3	Geen asbest

Beschrijving	Roofing bijbouw
Omgeving	Buiten
Primaire drager	Plat dak
Bindmiddel van materiaal	Bitumen (roofing, teer, asfalt)
