Asbestinventarisatetest

Babelomstraat 11, 3320 Hoegaarden

Attestnummer : 20240110-000364.000

Uitgegeven op : 10.01.2024

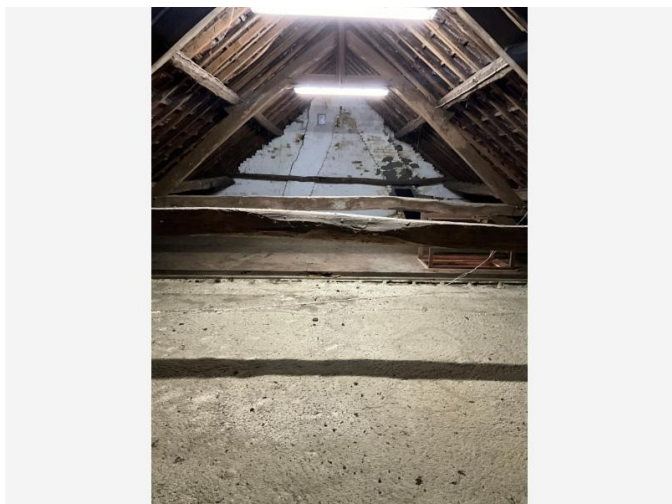
Tijdens plaatsbezoek geen onderdak aanwezig en bijgevolg niet-asbestverdacht.

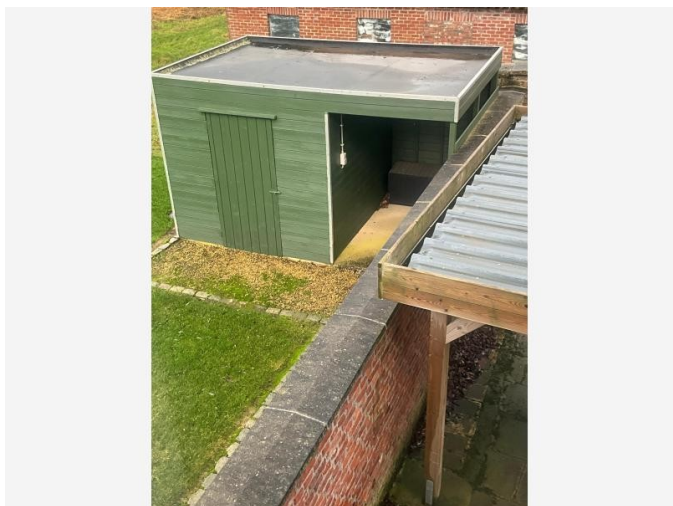
Plat dak van de tuinberging afgewerkt met EPDM en dus niet asbest-verdacht.

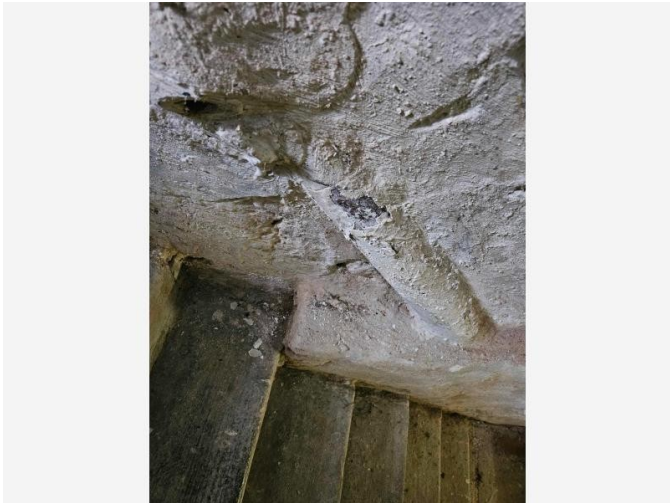
Afvoerbuïs (vermoedlijk van de keuken) bij het afdalen van de trap naar de kelder kunnen vaststellen dat deze van terracotta gemaakt is en dus niet-asbestverdacht.

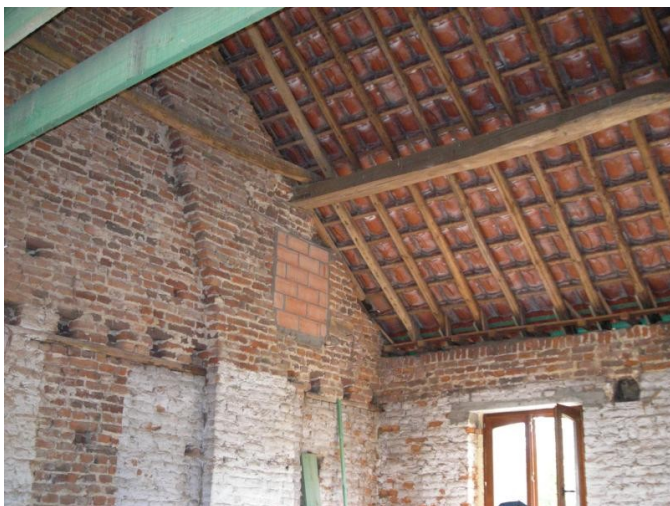
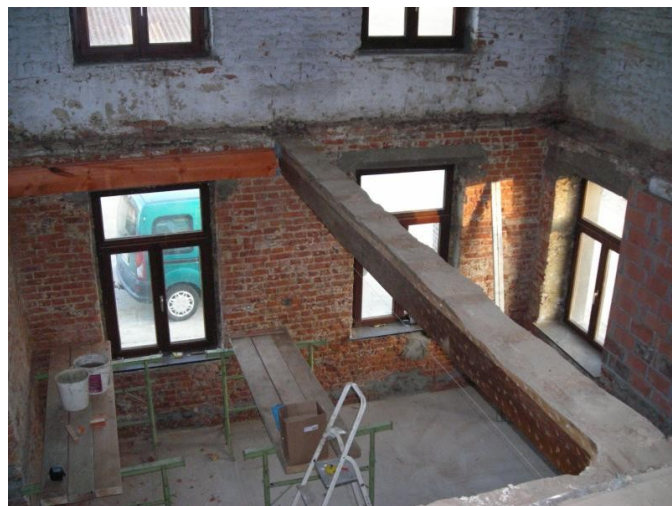
Geen asbest

Beschrijving	Nieuw pleister verbouwing 2008
Omgeving	Binnen
Primaire drager	Binnenwand
Bindmiddel van materiaal	Gips - kalk
Gebondenheid op basis van bindmiddel	Niet-hechtgebonden
Identificatiemethode	Vaststelling met bewijsdocument, zonder monstername

Destructieve handeling voor identificatie	Nee
Opmerking	Tijdens de verbouwing van 2008 is al de pleister van het gelijkvloers en verdiep verwijderd geweest. Voor de wanden van de woonkamer is er een ytong blok voor gezet. De andere buitenwanden zijn met gyproc platen afgewerkt. De binnenmuren zijn met nieuwe pleister bezet.

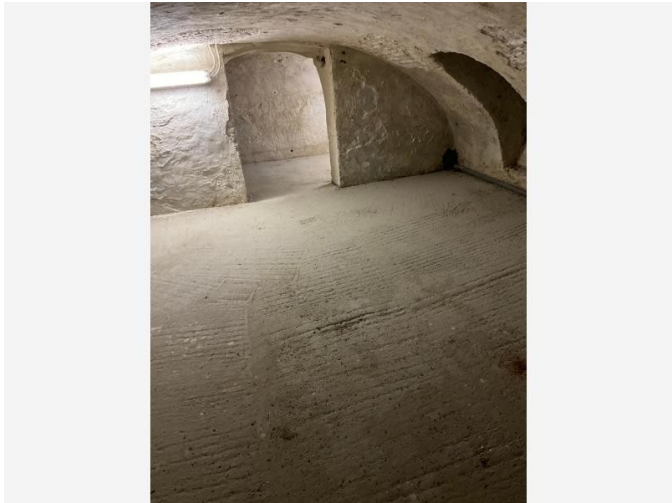
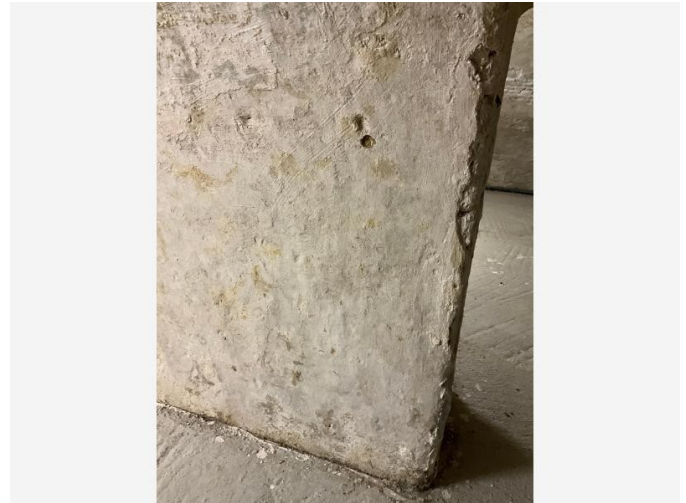
Geen asbest

#	Type	Referentie	Resultaat
5.1	Puntmonster	8050968	Geen asbest

Beschrijving	Pleister kelder
Omgeving	Binnen
Primaire drager	Binnenwand
Bindmiddel van materiaal	Gips - kalk

Gebondenheid op basis van bindmiddel	Niet-hechtgebonden
Hoeveelheid (oppervlakte - dikte - aantal)	• 90,00 m ² - 1,00 cm - 1 stuk
Totaal volume	0,90 m ³
Identificatiemethode	Vaststelling met monstername
Destructieve handeling voor identificatie	Nee
Opmerking	De kelderruimte was nog de enigste plaats waar het origineel pleisterwerk nog aanwezig was.

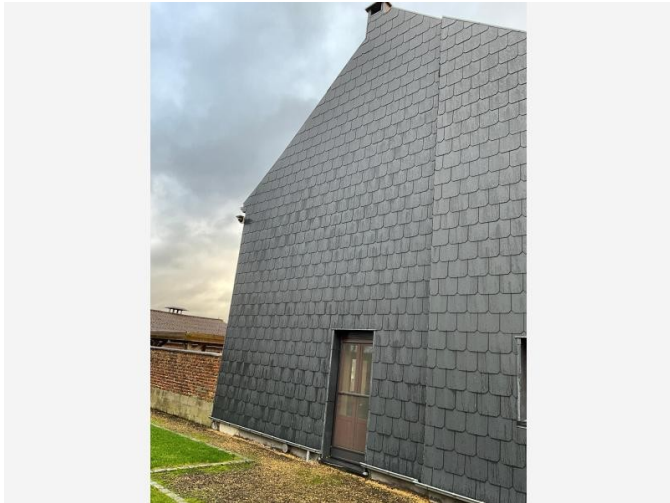
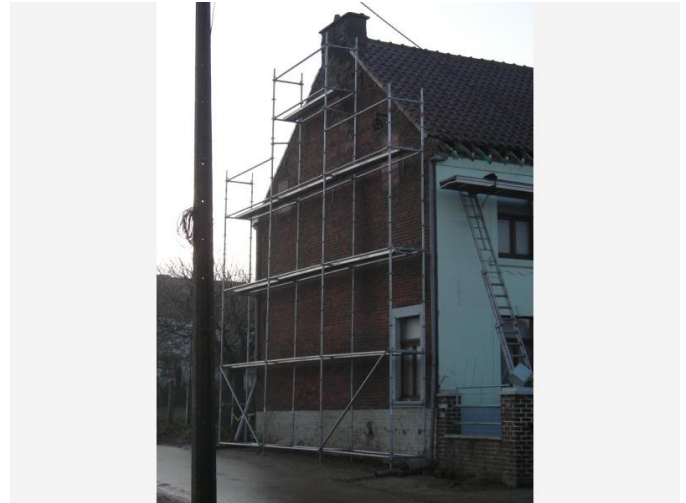
Geen asbest

Beschrijving	Leien zijgevel
Omgeving	Buiten
Primaire drager	Wand buitenschil
Bindmiddel van materiaal	Cement
Gebondenheid op basis van bindmiddel	Hecht
Hoeveelheid (oppervlakte - aantal)	• 70,00 m ² - 2 stuks
Totale oppervlakte	140,00 m ²

Identificatiemethode	Vaststelling met bewijsdocument, zonder monstername
Destructieve handeling voor identificatie	Nee
Opmerking	Leien zijn bij de verbouwing van 2008 geplaatst.
