Asbestinventarisatetest

Heide 9, 3210 Lubbeek

Attestnummer : 20240302-000038.000

Uitgegeven op : 02.03.2024

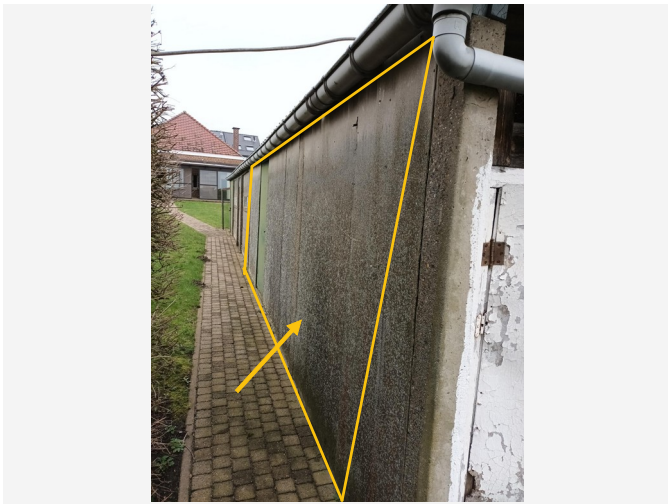
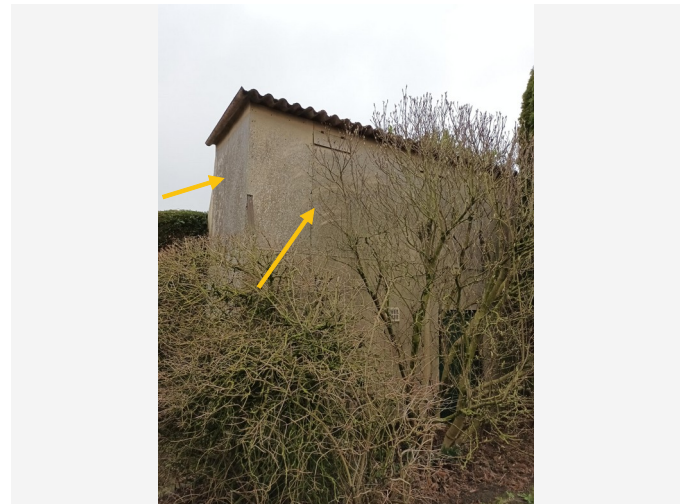
Eindbeoordeling materiaalrisico	Hoog materiaalrisico en/of hoge kans op vezelvrijgave
---------------------------------	---

Gebondenheid	Categorie 1: hechtgebonden in oorsprong
Asbestsoort (vezeltype)	Crocidoliet aanwezig
Asbestconcentratie	Laag (< 50%)
Afschermingsgraad van het gehele materiaal	Geheel of deels (ook) vrij aan binnenluchtstromen
Toestand van het materiaal	Matig beschadigd, matig verweerd

Beschrijving	Menuiserie plaat duiventil en tuinhuis
Omgeving	Grenst aan binnen- en buitenlucht
Primaire drager	Wand buitenschil
Asbestmateriaal	Plaat, paneel, tablet - Type Menuiserie
Bindmiddel van asbestmateriaal	Cement
Gebondenheid op basis van bindmiddel	Hecht
Hoeveelheid (oppervlakte - dikte - aantal)	<ul style="list-style-type: none">97,76 m² - 0,50 cm - 1 stuk27,00 m² - 0,50 cm - 1 stuk

Dringend verwijderen

- Verwijder dit asbestmateriaal zo snel mogelijk. Volg de toestand goed op.
- Hemelwater dat afspoelt van asbestcement daken of gevels kan asbestdeeltjes bevatten. Gebruik het enkel voor gesloten circuits (bv. spoelen toiletten). Reinig na het vervangen van het dak of de gevel de dakgoten en regenwaterput of -ton om asbesthoudend sediment of slib te verwijderen
- Voer bijkomende staalname(s) uit.

- Eenvoudige handelingen: mag via doe-het-zelf of door werknemer(s) met opleidingsattest eenvoudige handelingen
Maak de platen voorzichtig los zonder breken, plaats in een asbest bag en breng naar een containerpark, het dragen van beschermende kledij is verplicht.

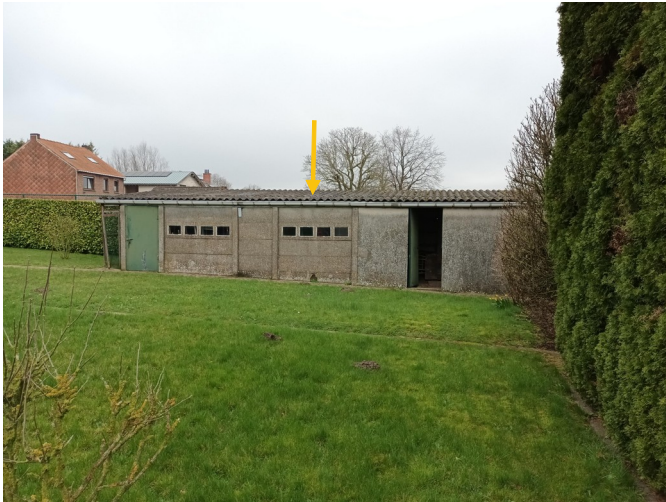
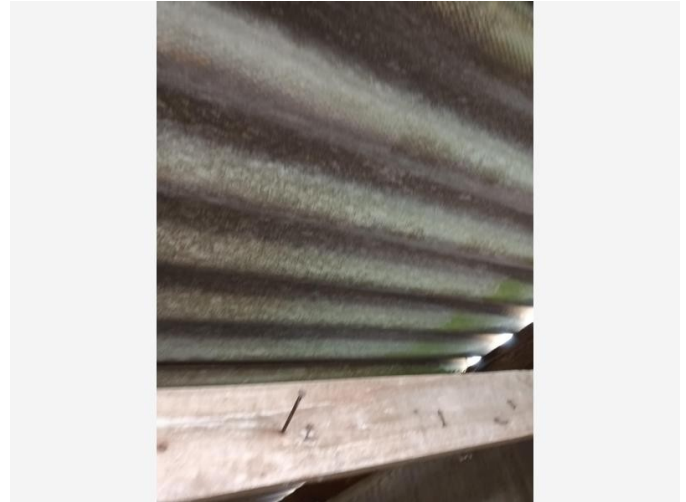
Fiche 2: Golfplaten daken, garage, duiventil en tuinhuis.

Eindbeoordeling materiaalrisico	Hoog materiaalrisico en/of hoge kans op vezelvrijgave
---------------------------------	---

Gebondenheid	Categorie 1: hechtgebonden in oorsprong
Asbestsoort (vezeltype)	Crocidoliet aanwezig
Asbestconcentratie	Laag (< 50%)
Afschermingsgraad van het gehele materiaal	Geheel of deels (ook) vrij aan de binnenlucht
Toestand van het materiaal	Matig beschadigd, matig verweerd

Beschrijving	Golfplaten daken, garage, duiventil en tuinhuis.
Omgeving	Grenst aan binnen- en buitenlucht

Dringend verwijderen

- Verwijder dit asbestmateriaal zo snel mogelijk. Volg de toestand goed op.
- Hemelwater dat afspoelt van asbestcement daken of gevels kan asbestdeeltjes bevatten. Gebruik het enkel voor gesloten circuits (bv. spoelen toiletten). Reinig na het vervangen van het dak of de gevel de dakgoten en regenwaterput of -ton om asbesthoudend sediment of slib te verwijderen
- Voer bijkomende staalname(s) uit.

- Eenvoudige handelingen: mag via doe-het-zelf of door werknemer(s) met opleidingsattest eenvoudige handelingen
EH via doe-het zelf Dragen van de nodige beschermingsmiddelen (mondmasker ffp3, handschoenen, tyvec). Indien mogelijk de ondervloer afdekken , golfplaten voorzichtig verwijderen, extra fixeren, niet breken , niet gooien, onmiddellijk verpakken of voorzichtig in container met asbest bag plaatsen. Indien golfplaten in slechte staat zijn en kans bestaat op breken : Eenvoudige handeling opgeleid personeel , alle werknemer(s) moeten wel beschikken over een opleidingsattest eenvoudige handelingen 8u

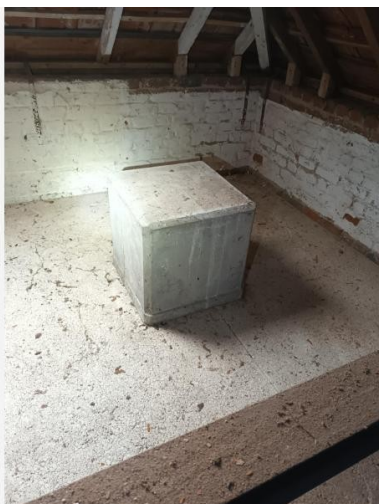
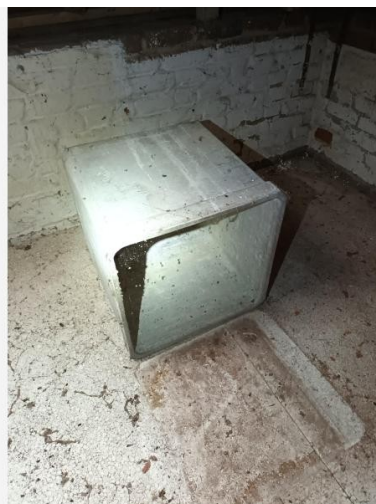
Beschrijving	Cement gebonden asbest afval.
Type afvalstof	Betreft stock-voorraad of gedemonteerde asbestmaterialen
Aanwezige resten	Geen resten aanwezig
Omgeving	Binnen
Primaire drager	Gedemonteerd of buitengebruik gesteld materiaal
Asbestmaterialen	<ul style="list-style-type: none">Bak, reservoir, kuip, bloembak
Bindmiddel van asbestmateriaal	Cement
Gebondenheid op basis van bindmiddel	Hecht
Hoeveelheid (gewicht - aantal)	<ul style="list-style-type: none">10,00 kg - 1 stuk
Totaal gewicht	10,00 kg
Eenvoudig bereikbaar	Ja
Identificatiemethode	Vaststelling zonder monsternamen

Er staat een bloembak op zolder, het is mogelijk dat er zich nog niet direct zichtbaar afval bevindt in de duiventil.

Dringend verwijderen

- Verwijder het asbestafval.

- Eenvoudige handelingen: mag via doe-het-zelf of door werknemer(s) met opleidingsattest eenvoudige handelingen
EH via doe-het zelf

Bij de gemeente of het plaatselijk containerpark kan je afsluitzakken opvragen om het afval dubbel te verpakken en het af te voeren als hechtgebonden materiaal naar het containerpark. Bescherm jezelf voldoende met de nodige PBM's (mondmasker FFP3, handschoenen, Tyvec, ...).

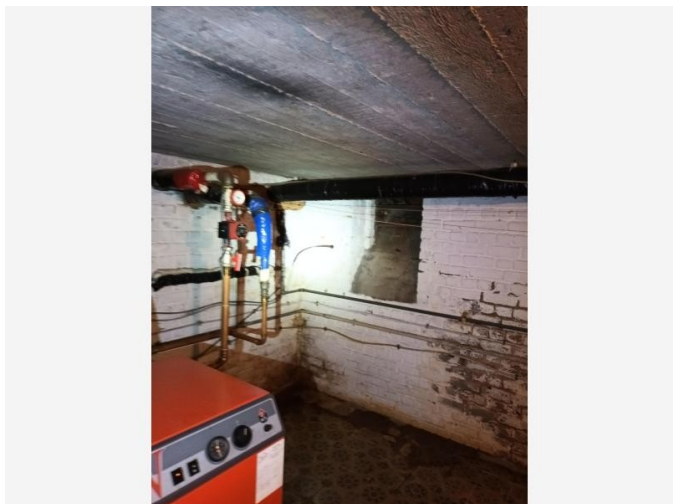
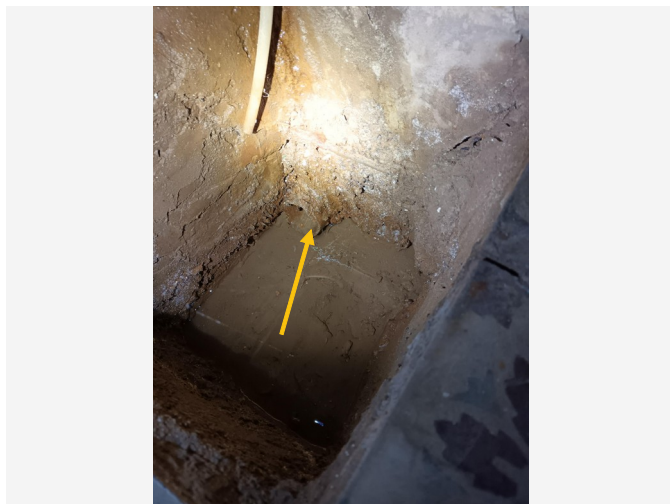
Eindbeoordeling materiaalrisico	Hoog materiaalrisico en/of hoge kans op vezelvrijgave
---------------------------------	---

Gebondenheid	Categorie 1: hechtgebonden in oorsprong
Asbestsoort (vezeltype)	Crocidoliet aanwezig
Asbestconcentratie	Laag (< 50%)
Afschermingsgraad van het gehele materiaal	Geheel of deels (ook) vrij aan de binnenlucht
Toestand van het materiaal	Matig beschadigd, matig verweerd

Beschrijving	Cement afvoerbuisc in kelder.
Omgeving	Binnen
Primaire drager	Infrastructuur hemelwater (opvang en afvoer)
Asbestmateriaal	Buis, koker, leiding, pijp, doorvoer
Bindmiddel van asbestmateriaal	Cement
Gebondenheid op basis van bindmiddel	Hecht
Hoeveelheid (lengte - omtrek - dikte - aantal)	<ul style="list-style-type: none">• 2,00 m - 40,00 cm - 0,50 cm - 1 stuk
Totaal volume	0,004 m ³
Eenvoudig bereikbaar	Nee <ul style="list-style-type: none">• Het asbestmateriaal is bedekt (uitgezonderd laag verf, coating, behang, kunststof, textiel) en het wegnemen van het bedekkende materiaal kan niet zonder het bedekkende materiaal te beschadigen.

Dringend maatregelen nemen

- Zorg voor een veilig beheer en verwijder dit asbestmateriaal wanneer het bij werken eenvoudig bereikbaar wordt. Controleer de toestand jaarlijks op wijzigingen.
- Voer bijkomende staalname(s) uit.

- Eenvoudige handelingen: mag via doe-het-zelf of door werknemer(s) met opleidingsattest eenvoudige handelingen
Bij opgravingen de buisc voorzichtig losmaken zonder breken, plaats in een asbestbag en breng naar een containerpark, het dragen van beschermende kledij is verplicht.

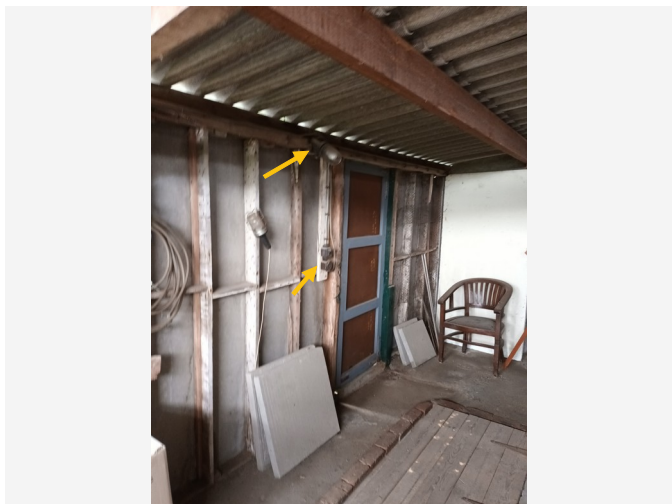
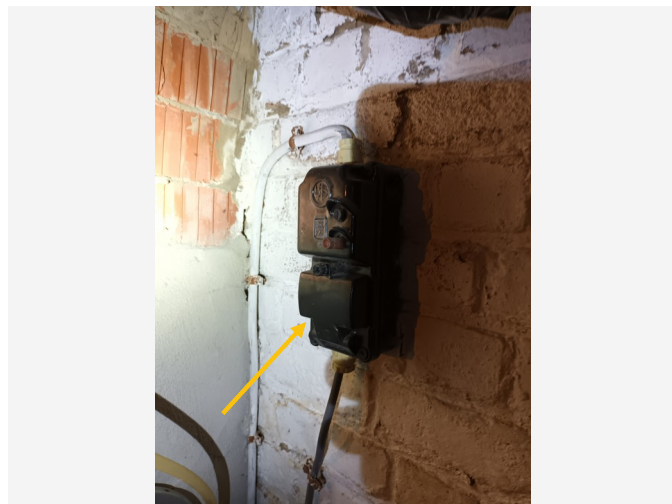
Eindbeoordeling materiaalrisico	Verhoogd materiaalrisico en/of verhoogde kans op vezelvrijgave
---------------------------------	--

Gebondenheid	Categorie 1: hechtgebonden in oorsprong
Asbestsoort (vezeltype)	Crocidoliet aanwezig
Asbestconcentratie	Laag (< 50%)
Afschermingsgraad van het gehele materiaal	Geheel of deels (ook) vrij aan de binnenlucht
Toestand van het materiaal	Licht beschadigd, licht verweerd. Intact materiaal type Pical – asbestboard of categorie III 'gebondenheid'

Beschrijving	Bakeliet schakelaars, stopcontacten.
Omgeving	Binnen
Primaire drager	Communicatie en elektrische infrastructuur en uitrusting

Verwijderen

- Zorg voor een veilig beheer. Vermijd het beschadigen van het asbestmateriaal. Controleer de toestand jaarlijks op wijzigingen.
- Zorg voor een veilig beheer en verwijder dit asbestmateriaal wanneer het bij werken eenvoudig bereikbaar wordt. Controleer de toestand jaarlijks op wijzigingen.
- Voer bijkomende staalname(s) uit.

- Eenvoudige handelingen: mag via doe-het-zelf of door werknemer(s) met opleidingsattest eenvoudige handelingen
Schakelaars, stopcontacten en andere gelijkaardige toepassingen kunnen eenvoudig losgeschroefd worden --> EH doe-het-zelf. Afgesloten of verzegelde kast --> EH opgeleid technieker personeel 8u basisopleiding asbest.

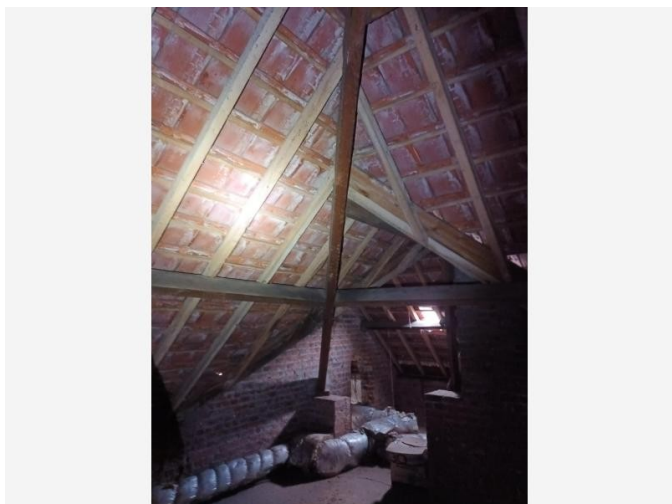
Er is bij de inspectie geen onderdak aangetroffen.

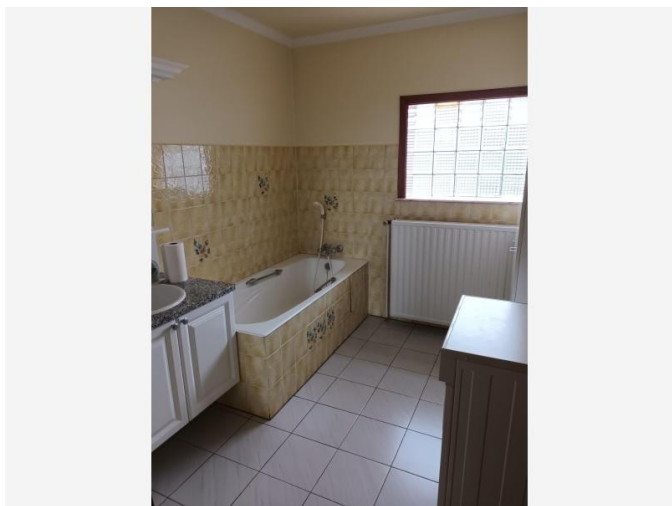
In het inspectieprotocol is een monstername van tegellijm verplicht om dit te identificeren als niet-asbesthoudend. Er waren geen facturen ter beschikking die bevestigen dat de tegels na 2001 waren geplaatst. Er waren geen bestaande beschadigingen aan de wandtegels om de lijm voldoende te kunnen inspecteren. Om dit af te toetsen is het aangewezen om bij eventuele renovatiewerken aan de tegels verder onderzoek/staalname te laten uitvoeren ter controle.

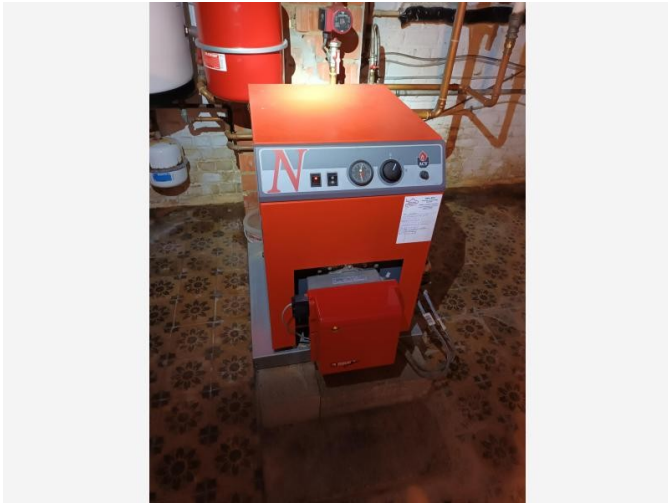
Het betreft een niet asbest verdachte ketel.

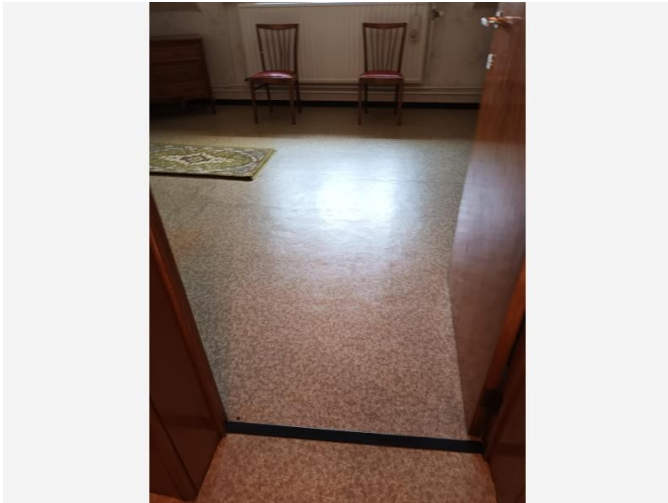
Het betreft niet asbest verdachte vloeren, het is mogelijk dat er zich nog vloeren bevinden onder het tapijt etc... die niet direct zichtbaar zijn, gelieve bij verwijdering hiermee rekening te houden en indien nodig een staalname uit te voeren.

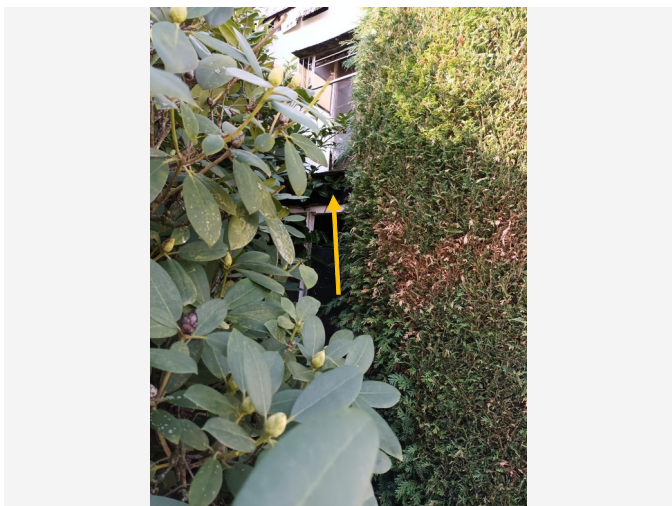
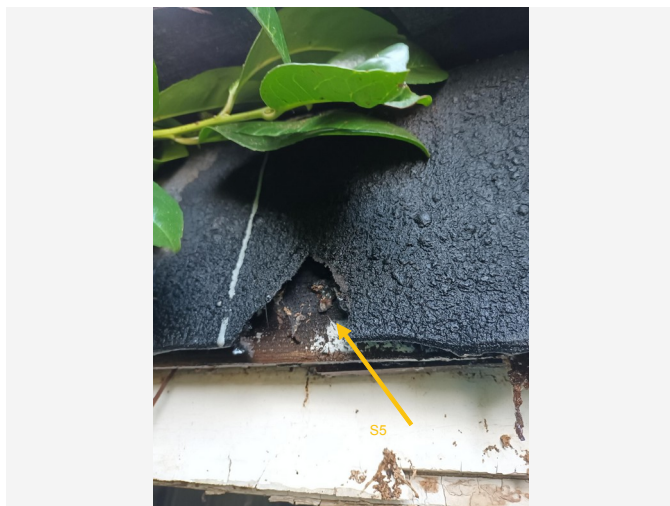
Geen asbest

#	Type	Referentie	Resultaat
10.1	Puntmonster	S5	Geen asbest

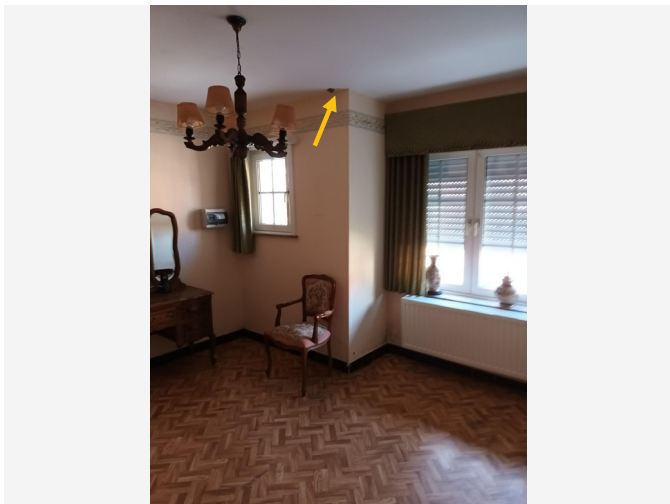
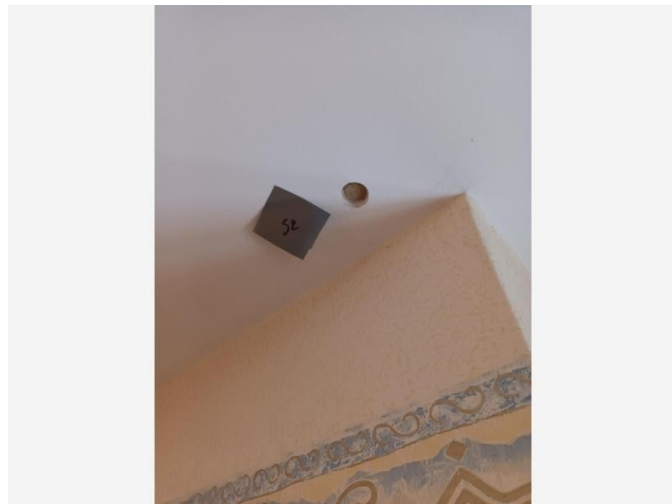
Fiche 11: Pleisterwerk plafond

Geen asbest

#	Type	Referentie	Resultaat
11.1	Mengmonster	S2	Geen asbest

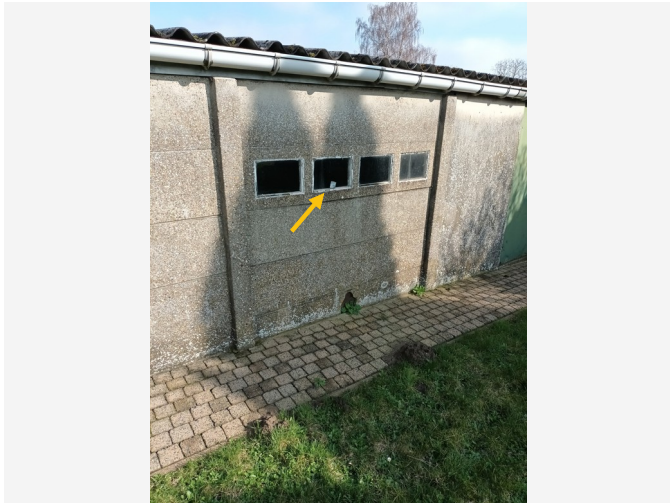
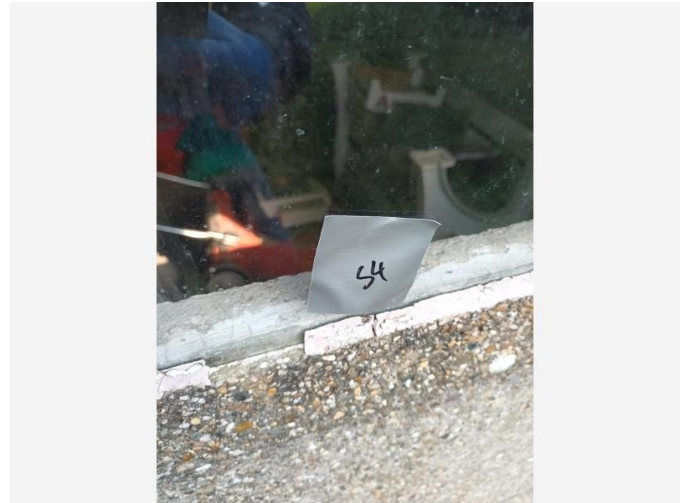
Geen asbest

#	Type	Referentie	Resultaat
12.1	Puntmonster	S4	Geen asbest

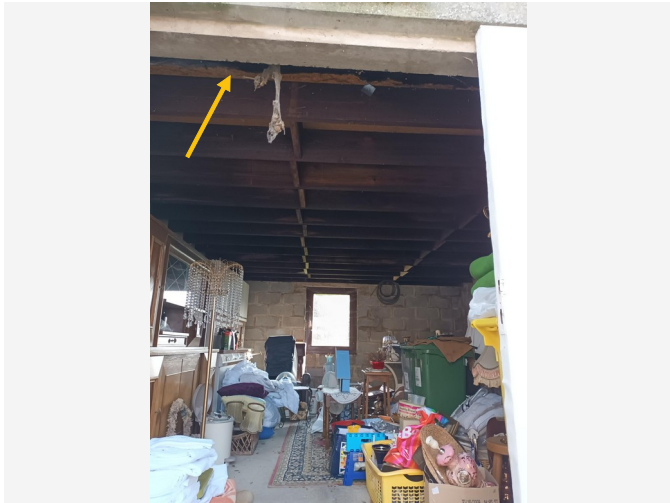
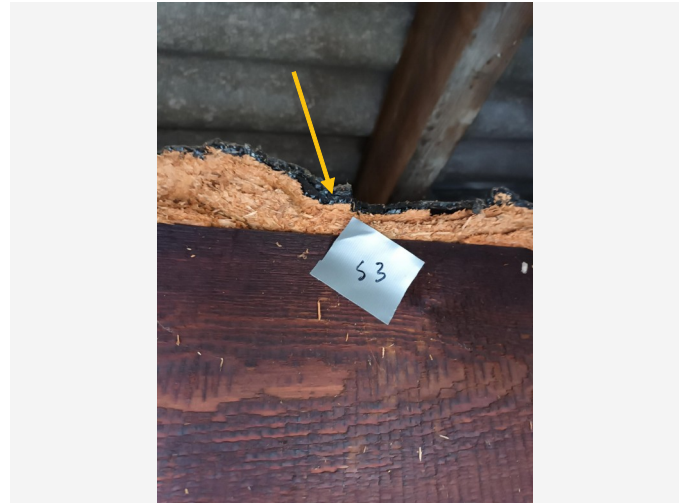
Fiche 13: Teer garage

Geen asbest

#	Type	Referentie	Resultaat
13.1	Puntmonster	S3	Geen asbest

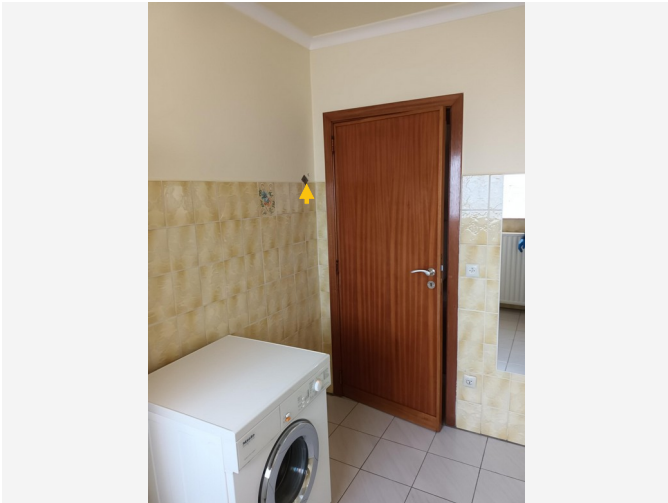
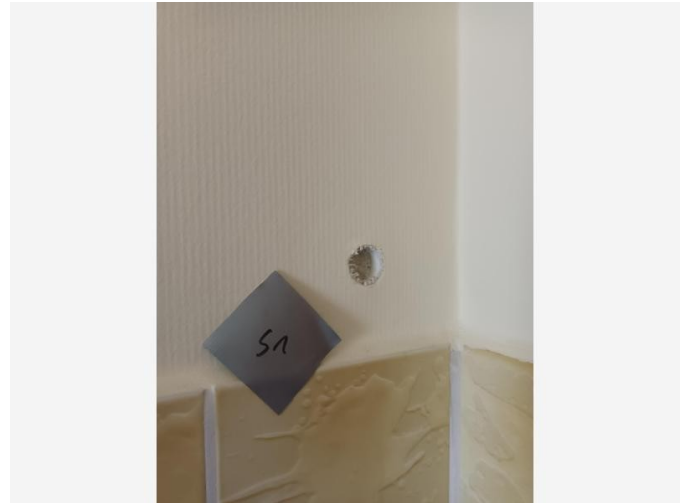
Geen asbest

#	Type	Referentie	Resultaat
14.1	Mengmonster	S1	Geen asbest
