Asbestinventarisatetest

Broekstraat 18/6, 3300 Tienen

Attestnummer : 20240419-000158.000

Uitgegeven op : 19.04.2024

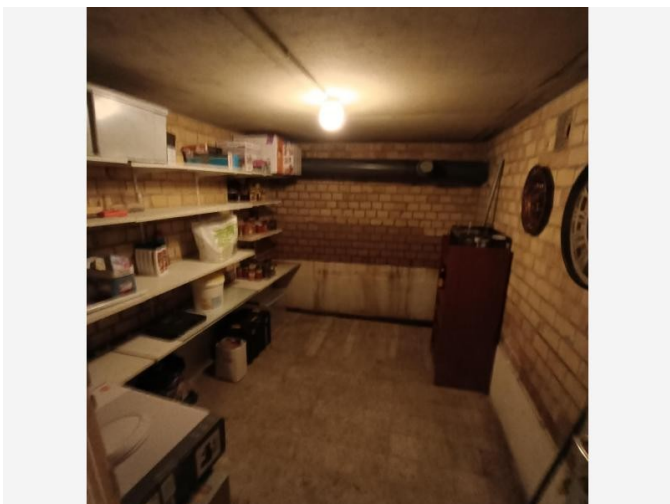
Bij het inspectiegebied hoort ook een stockageruimte, Deze werd gecontroleerd, deze is gelegen in de kelder en heeft N°8.

+/- 10m². Bakstenen en betonwelfsels zichtbaar.

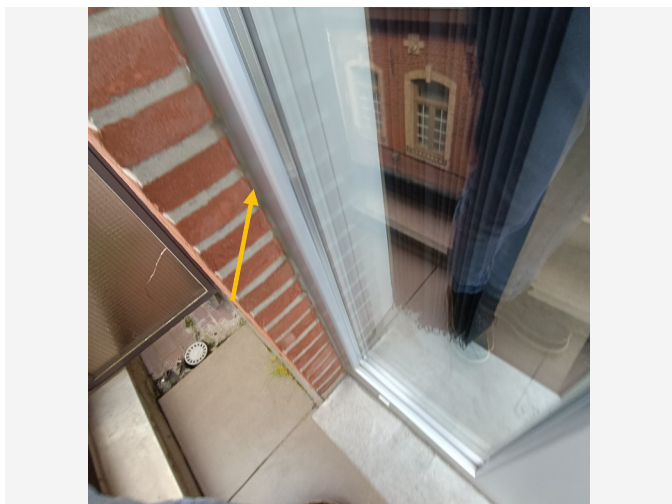
De mastiek werd gecontroleerd en als niet-asbesthoudend beschouwd. (zacht en elastisch)

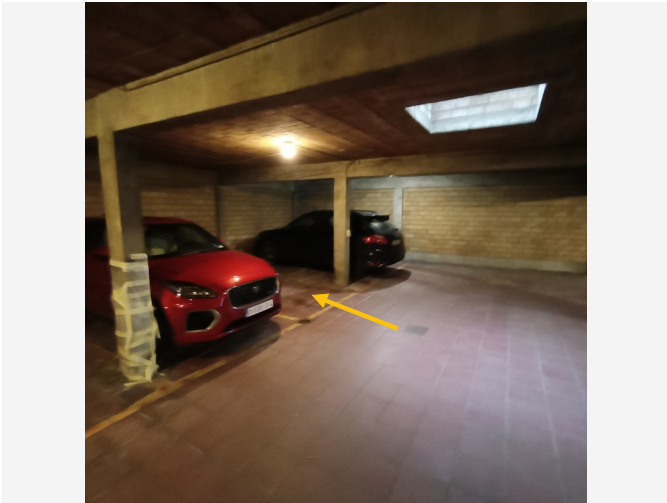
Bij het inspectiegebied hoort ook een autostaanplaats, deze werd gecontroleerd. Deze is gelegen op het gelijkvloers en is bereikbaar door een grote garagepoort rechts aan de voorgevel van het gebouw. Het is de 2de staanplaats rechtsachter.

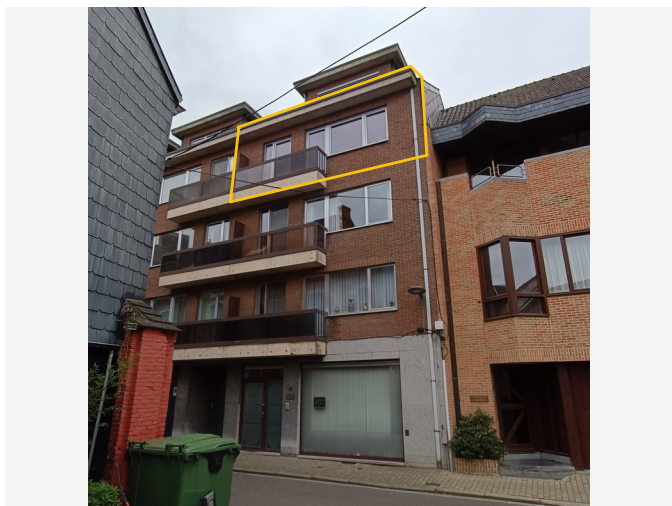
Het inspectiegebied bestaat uit een appartement op het 3de verdiep, rechts gelegen in het gebouw.
Bij het appartement hoort ook een stockageruimte (in de kelder) en een autostaanplaats (gelijkvloers).
Deze werden alledrie gecontroleerd.

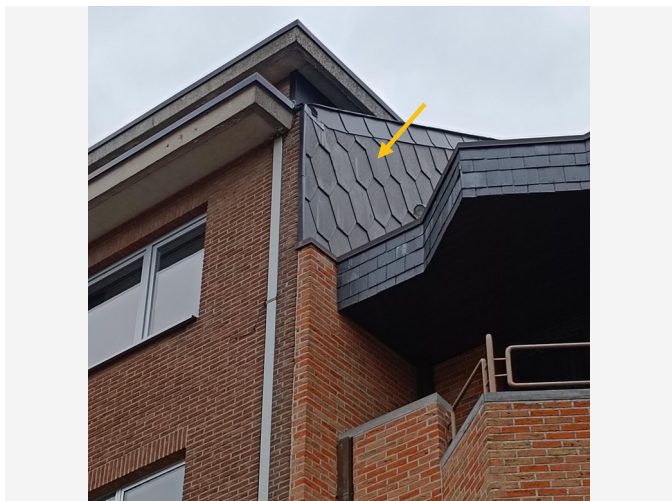
Fiche 5: Gevelbekleding leien (gemeenschappelijke delen)

Op de rechtergevel zijn leien zichtbaar, deze behoren tot de gemeenschappelijke delen van het gebouw.

Identificatiemethode	Redelijk vermoeden
Primaire drager	Wand buitenschil

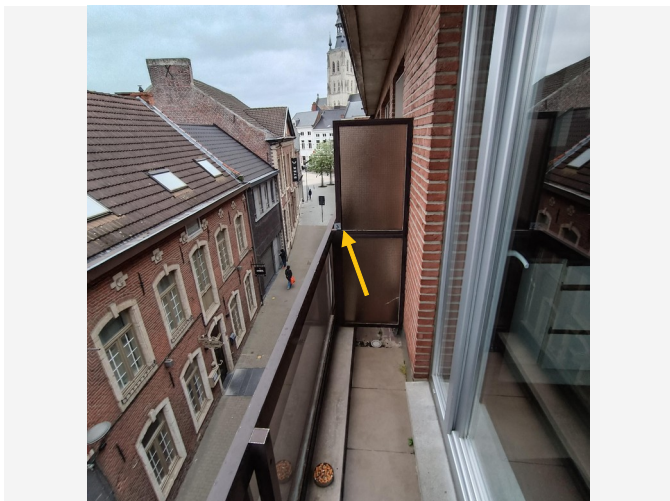
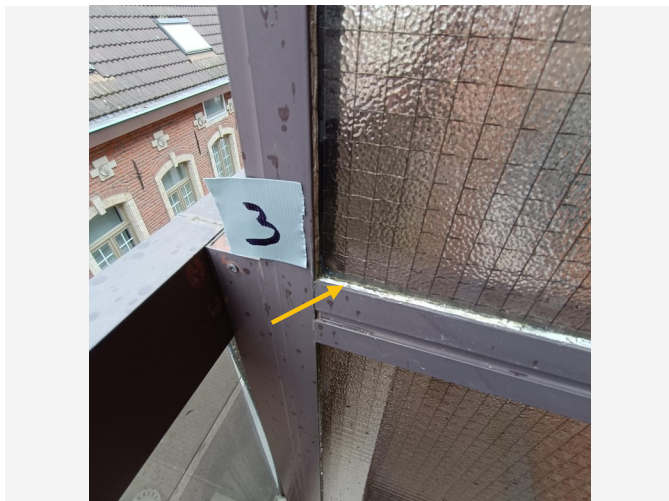
Fiche 6: Mastiek tussen glas en aluminium tussenschotten op balkons

Geen asbest

#	Type	Referentie	Resultaat
6.1	Mengmonster	3	Geen asbest

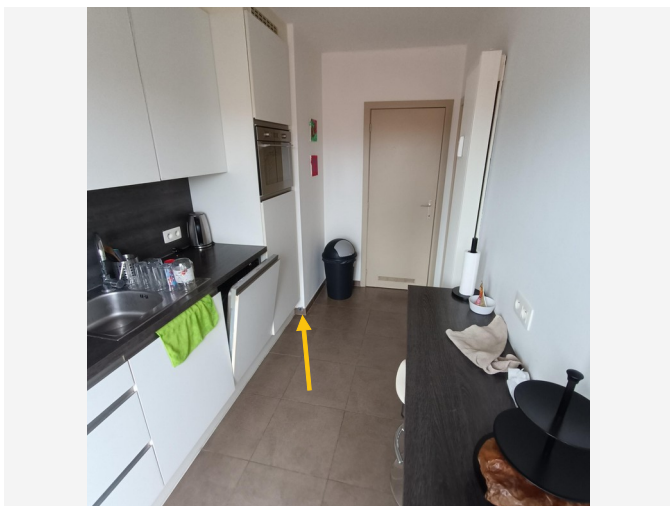
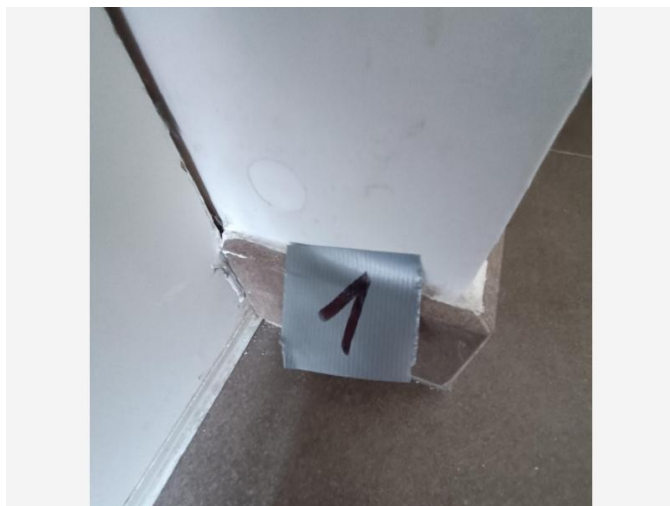
Fiche 7: Pleisterwerk muur

Geen asbest

#	Type	Referentie	Resultaat
7.1	Mengmonster	1	Geen asbest

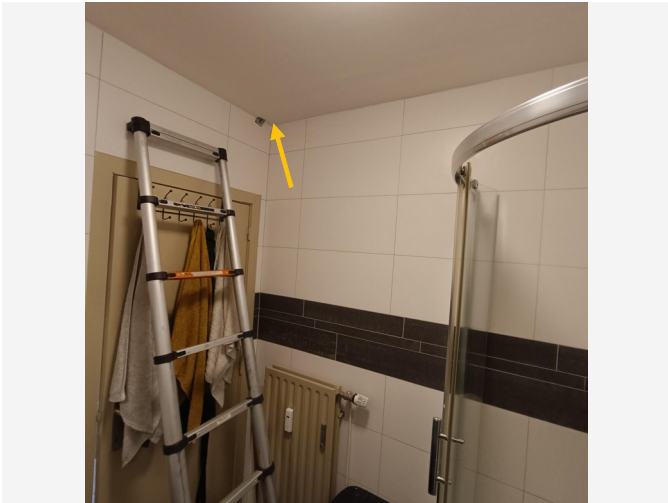
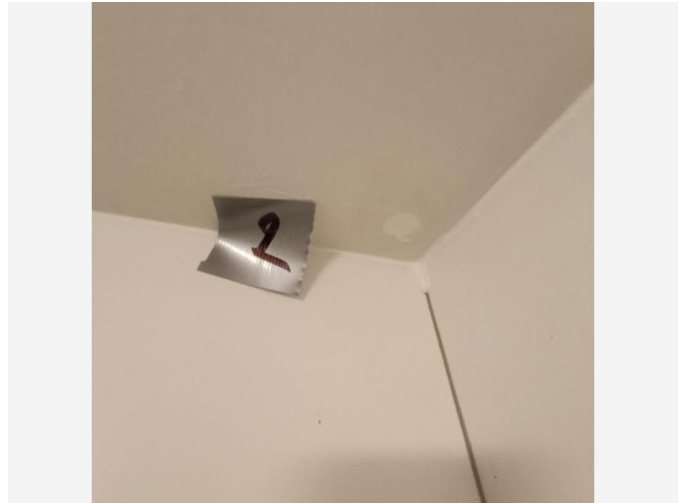
Geen asbest

#	Type	Referentie	Resultaat
8.1	Mengmonster	2	Geen asbest
