# Asbestinventarisatetest

Kerkomsesteenweg 156, 3370 Boutersem

Attestnummer : 20240319-000430.000

## Niet-asbestveilig

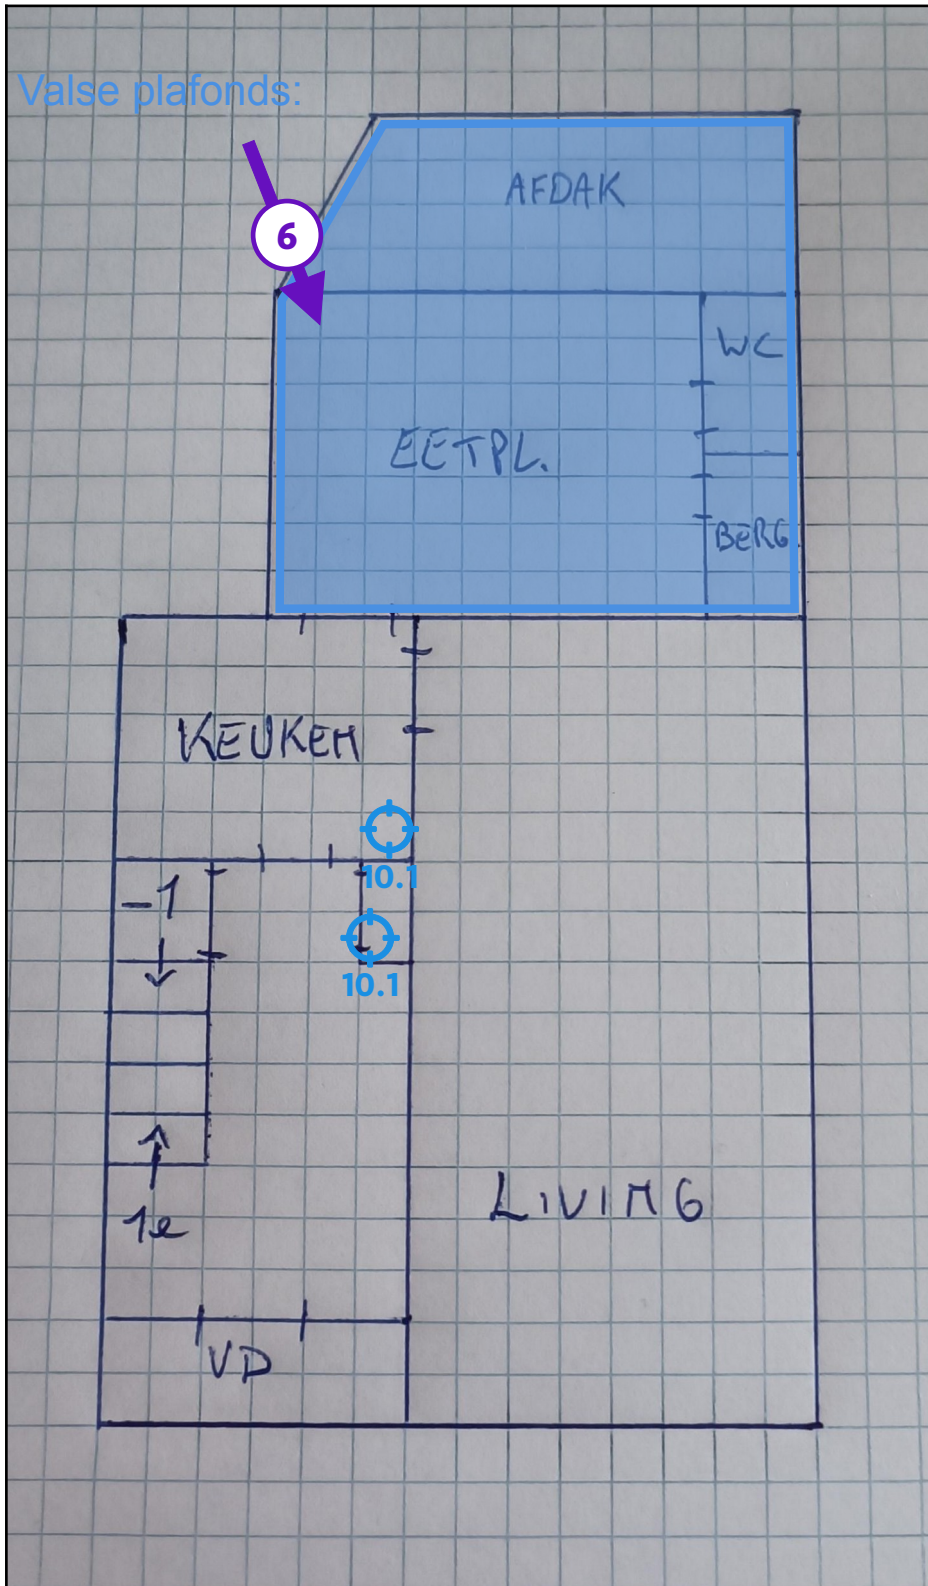
## Plan 1.2: Gelijkvloers

6. Valse plafonds (geen pleisterwerk zichtbaar)	Advies	-
10. Pleisterwerk plafond	Geen asbest	-
10.1 Code: 2	Mengmonster	-

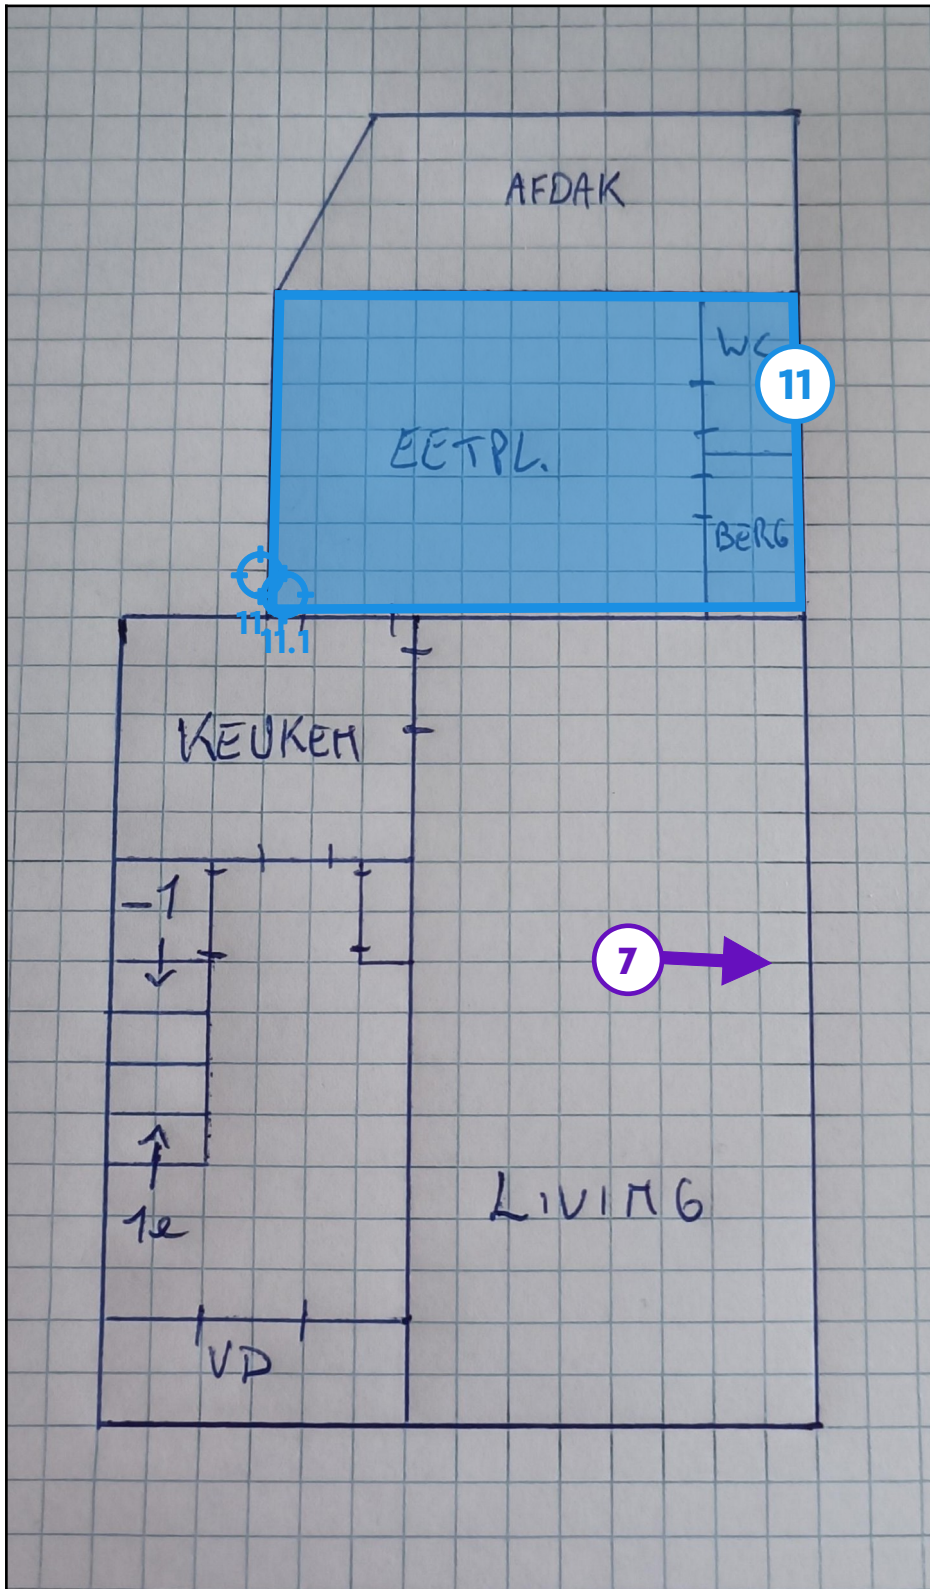
# Plan 1.3: Gelijkvloers

7. Koord rond deur kachel	Advies	-
11. Roofing plat dak	Geen asbest	-
11.1 Code: 3	Mengmonster	-

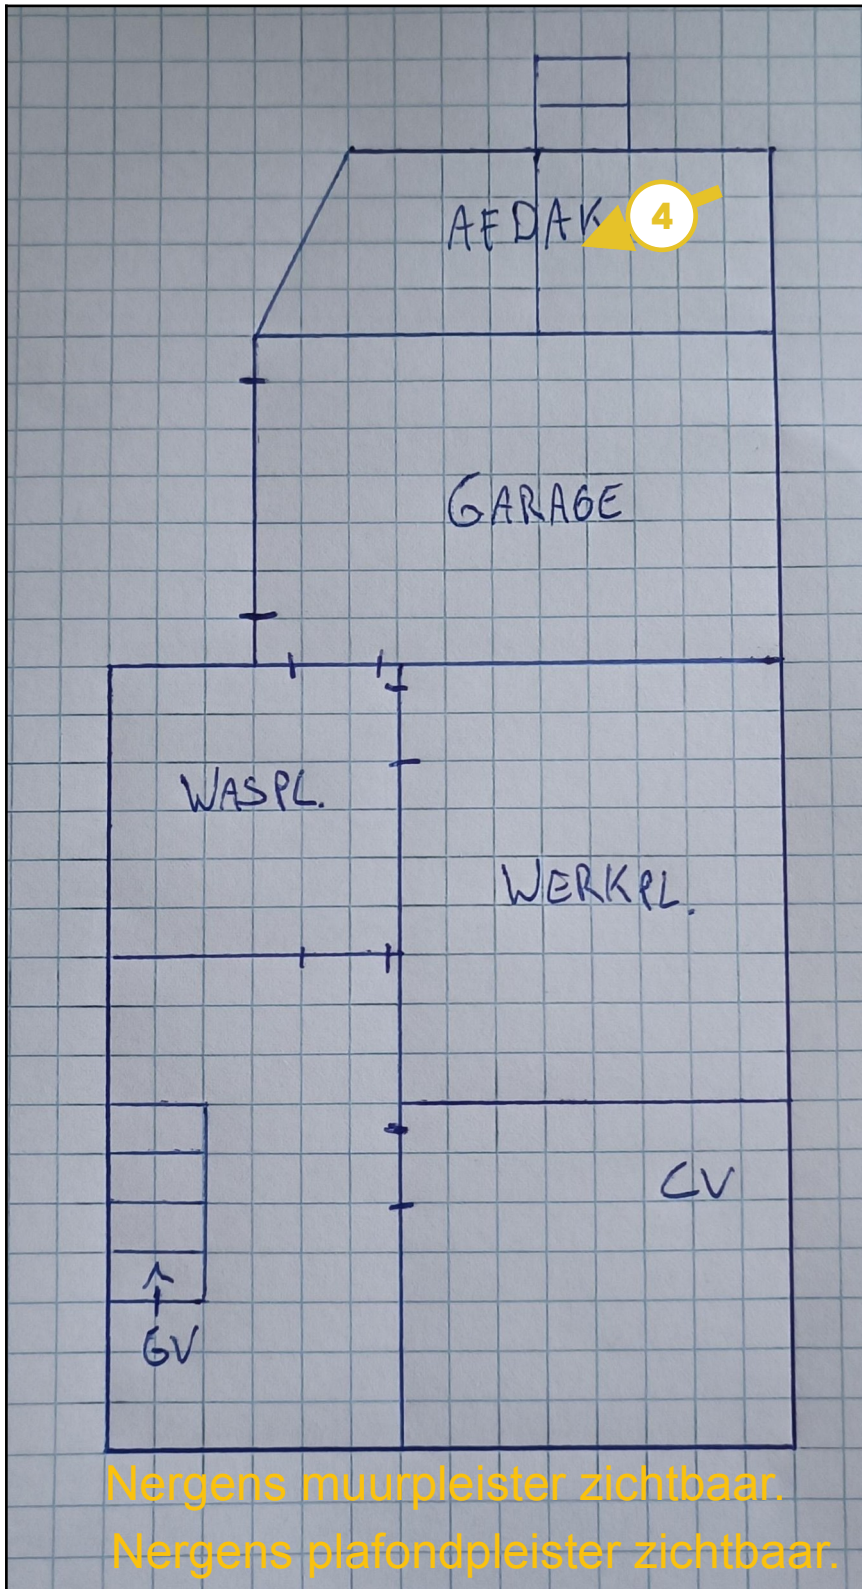
## Plan 1.9: Kelder

4. Cement buis/pilaar onder afdak	Asbestmateriaal	Zorgvuldig beheren
9. Pleisterwerk muur	Geen asbest	-
10. Pleisterwerk plafond	Geen asbest	-

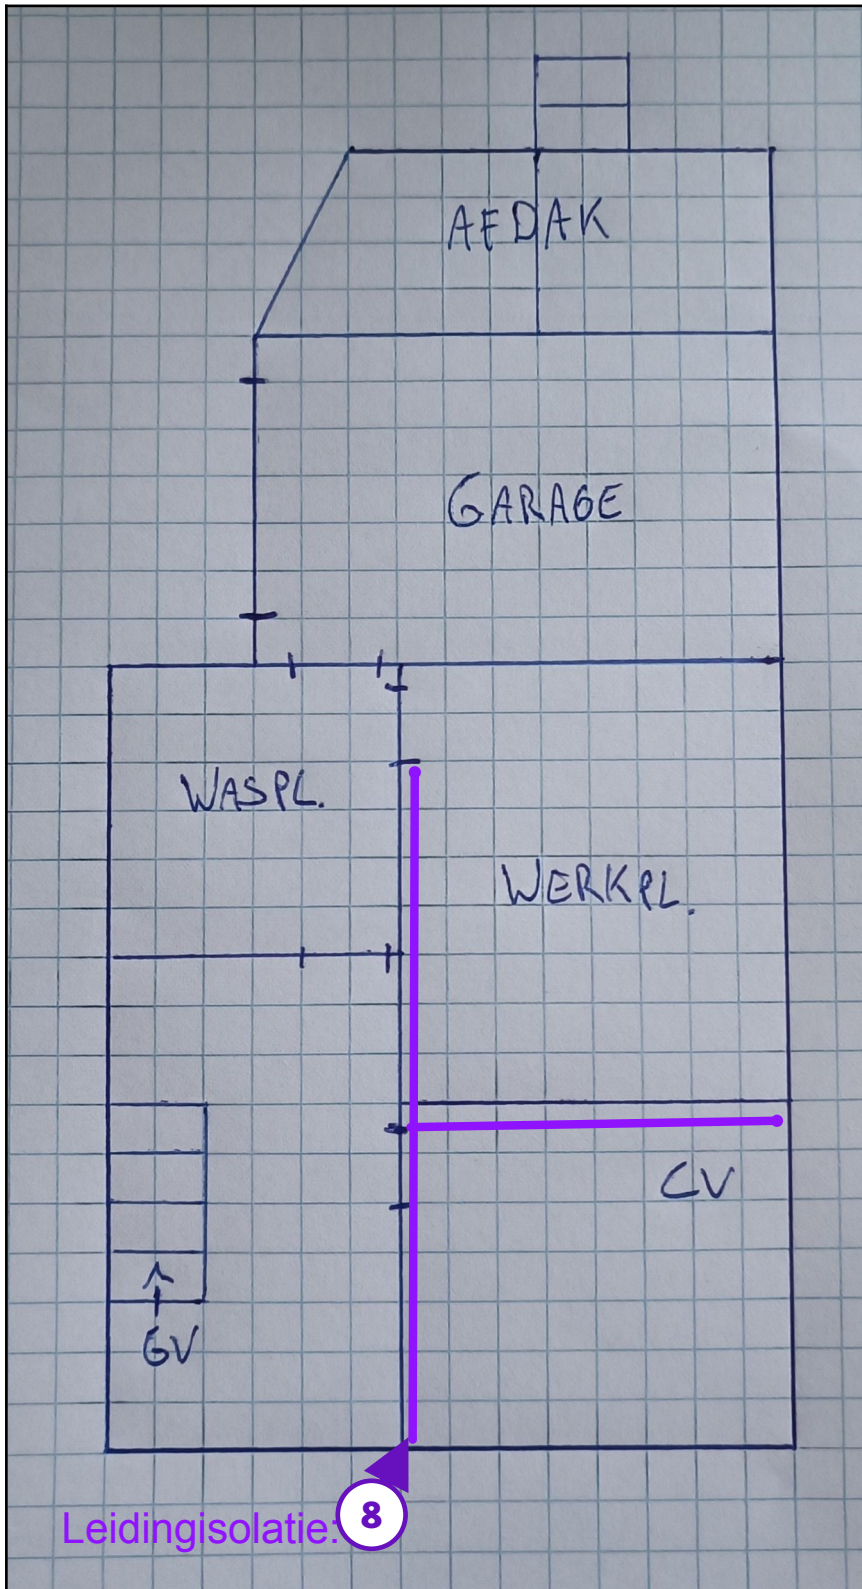
## Plan 1.10: Kelder

8. Leidingisolatie kelder gecontroleerd	Advies	-
---	--------	---

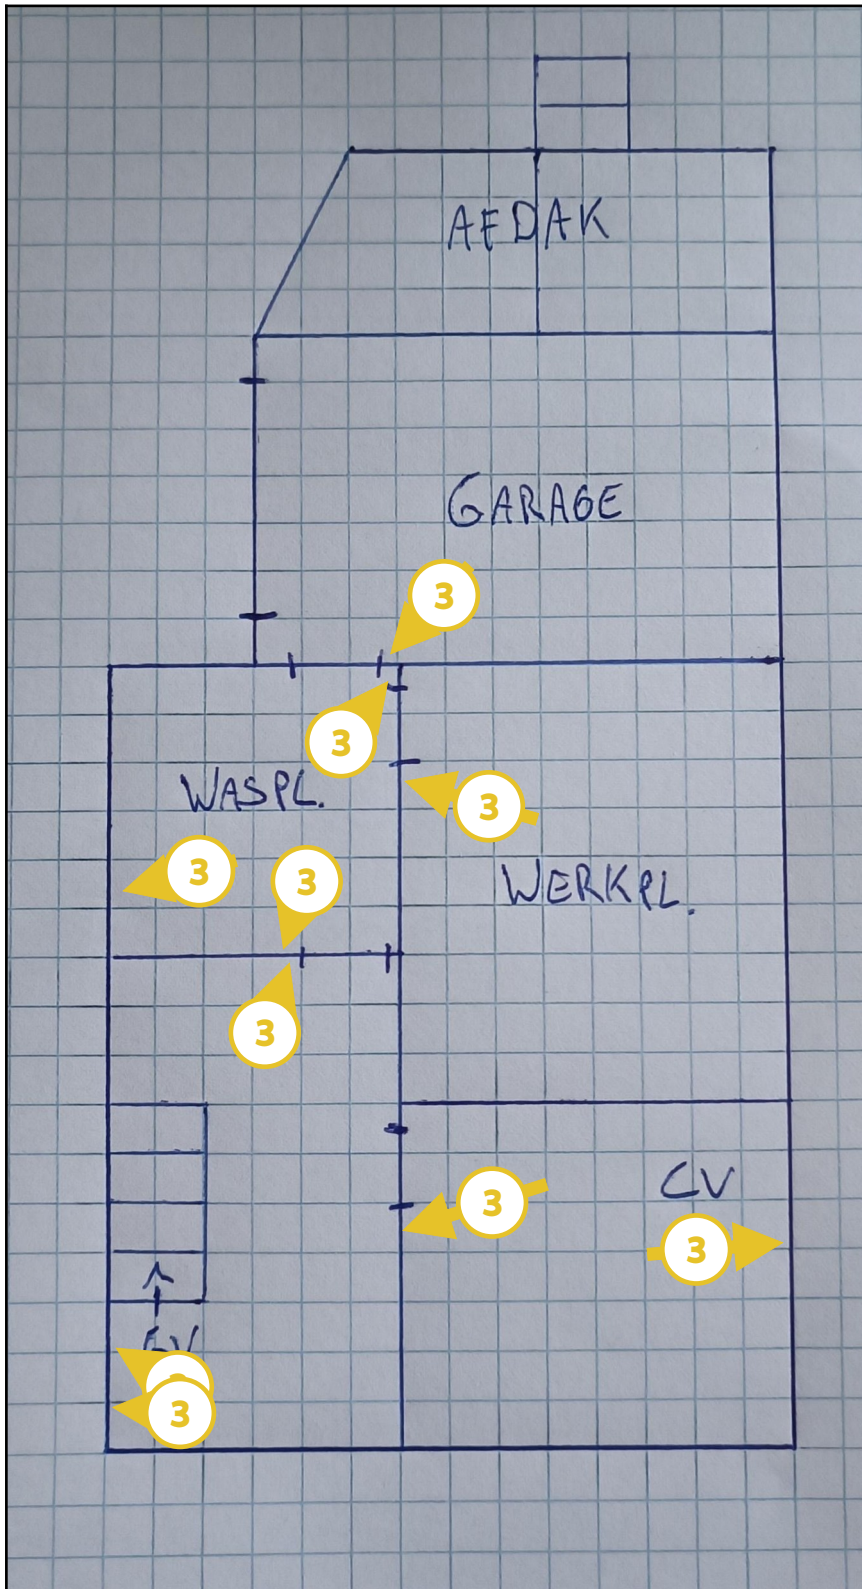
## Plan 1.11: Kelder

3. Bakeliet toepassingen.

Asbestmateriaal

Zorgvuldig beheren

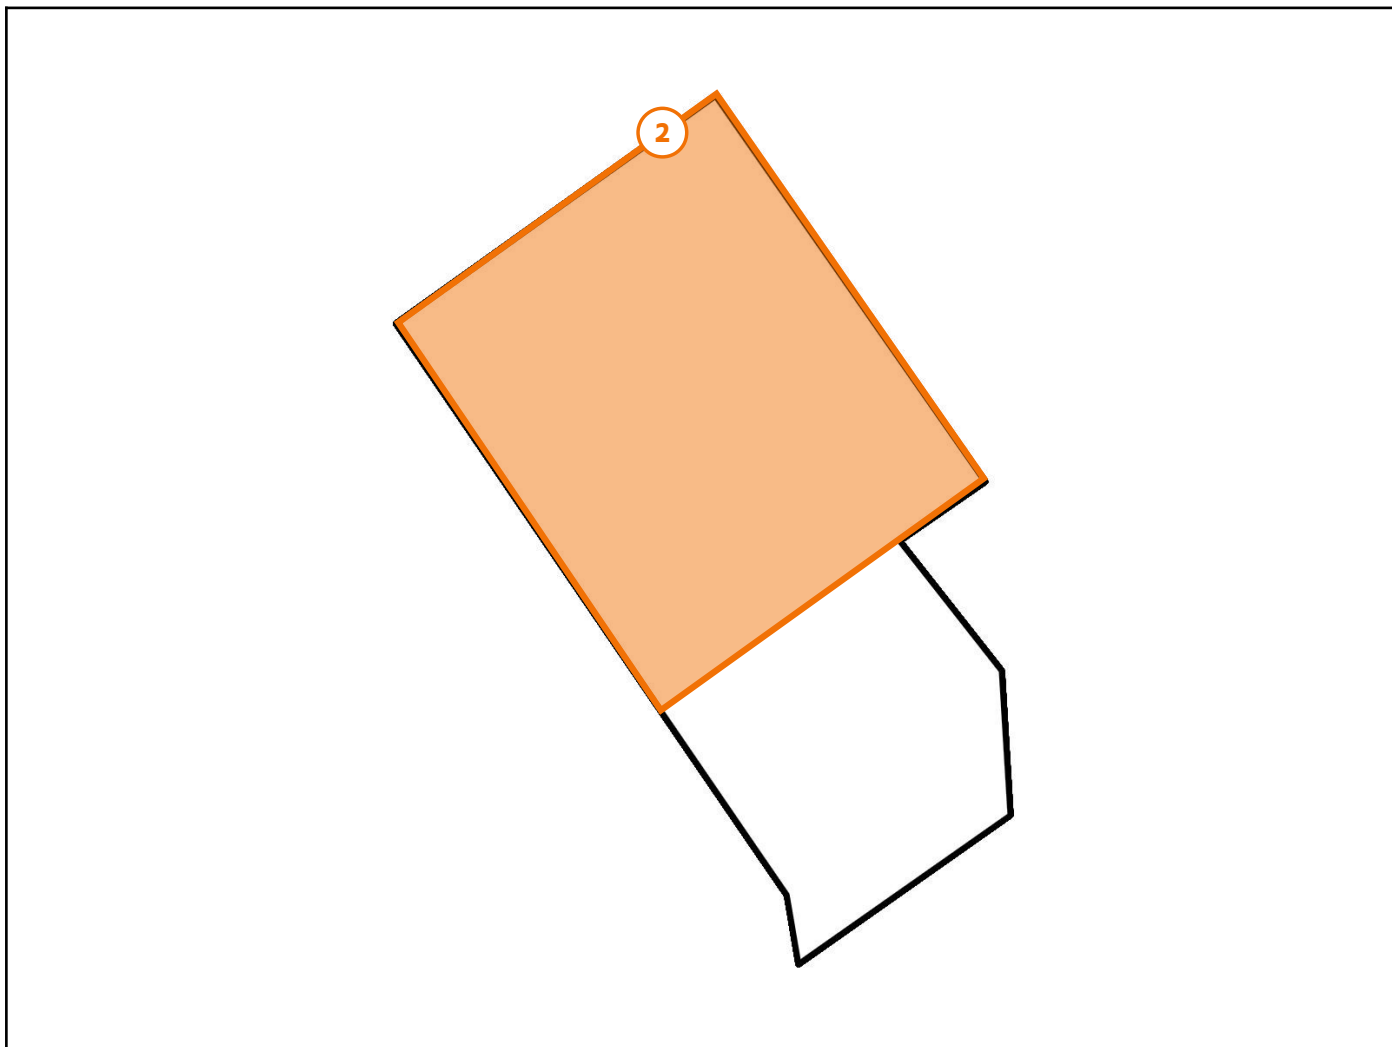
## Plan 1.12: Woning plan

Beschrijving	Type	Actie
2. Leien dak	Asbestmateriaal	<a href="#">Verwijderen</a>
