Asbestinventarisatetest

Heide 9, 3210 Lubbeek

Attestnummer : 20240302-000038.000

Uitgegeven op : 02.03.2024

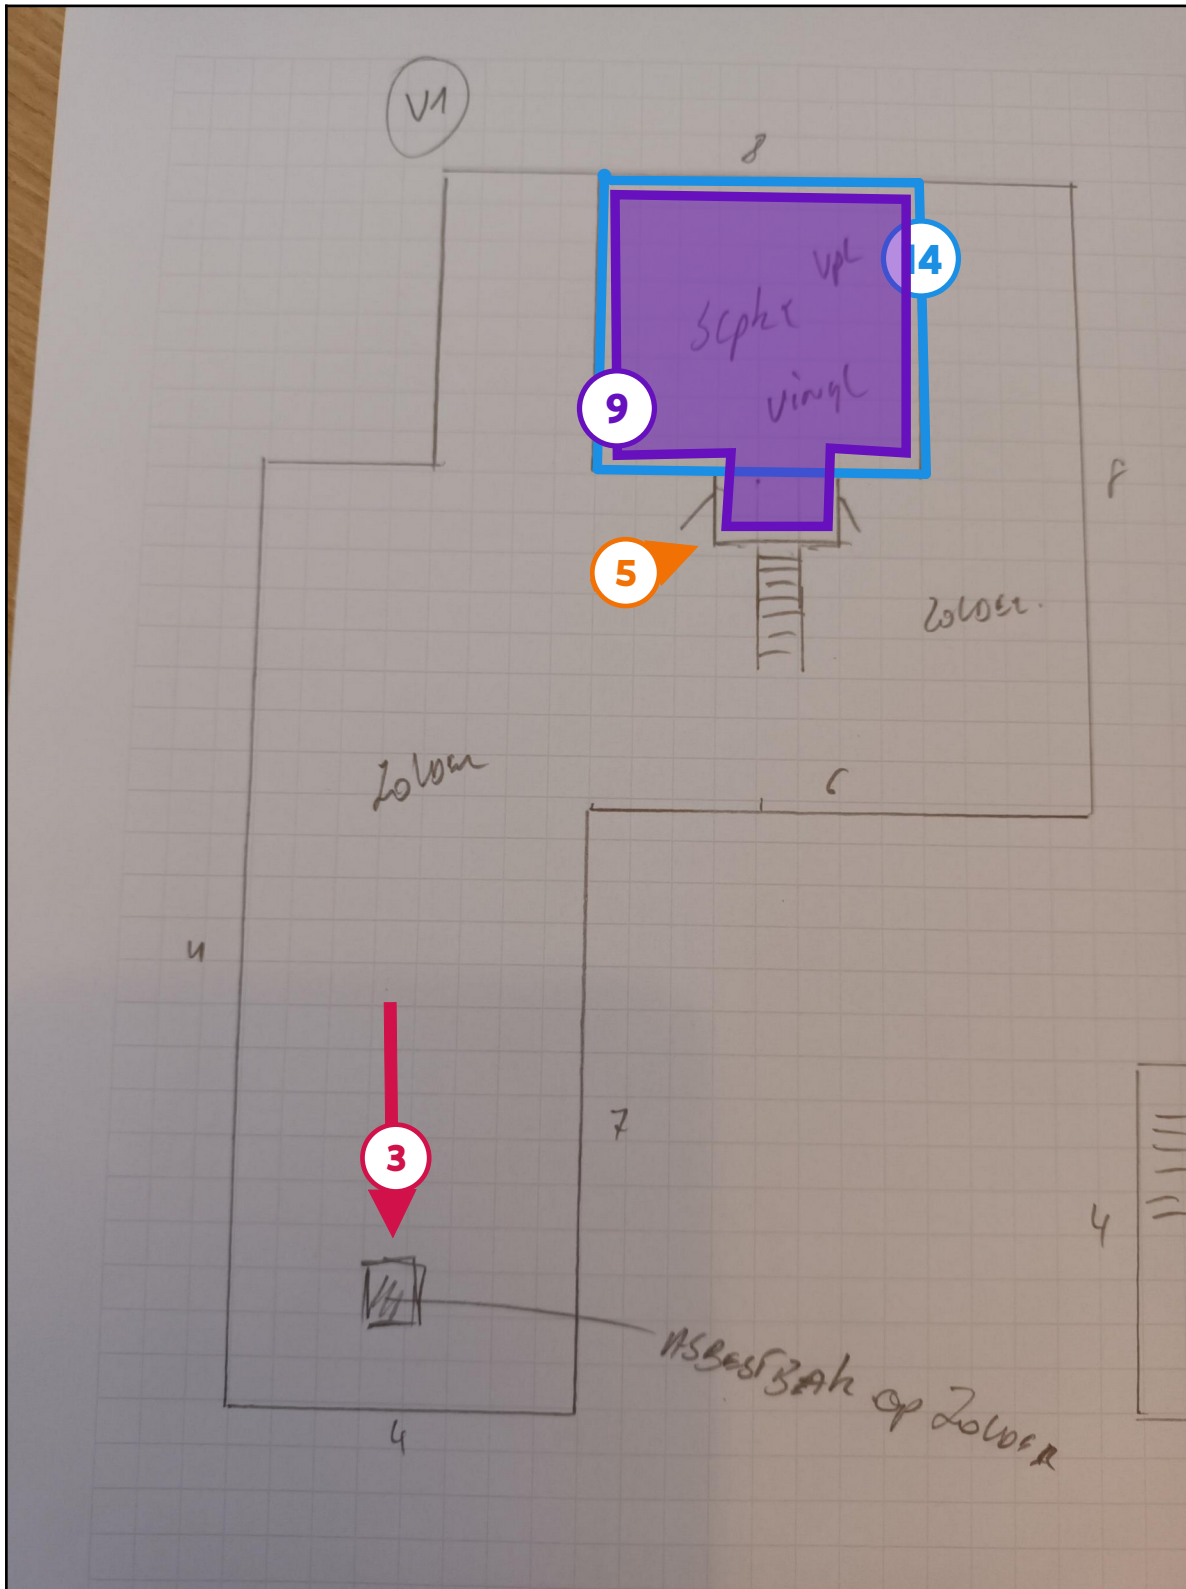
Plan 1.2: plan verdiep 1

3. Cement gebonden asbest afval.	Asbestmateriaal	Dringend verwijderen
5. Bakeliet schakelaars, stopcontacten.	Asbestmateriaal	Verwijderen
9. Vinyl vloeren woonhuis	Advies	-
14. Pleisterwerk muren	Geen asbest	-

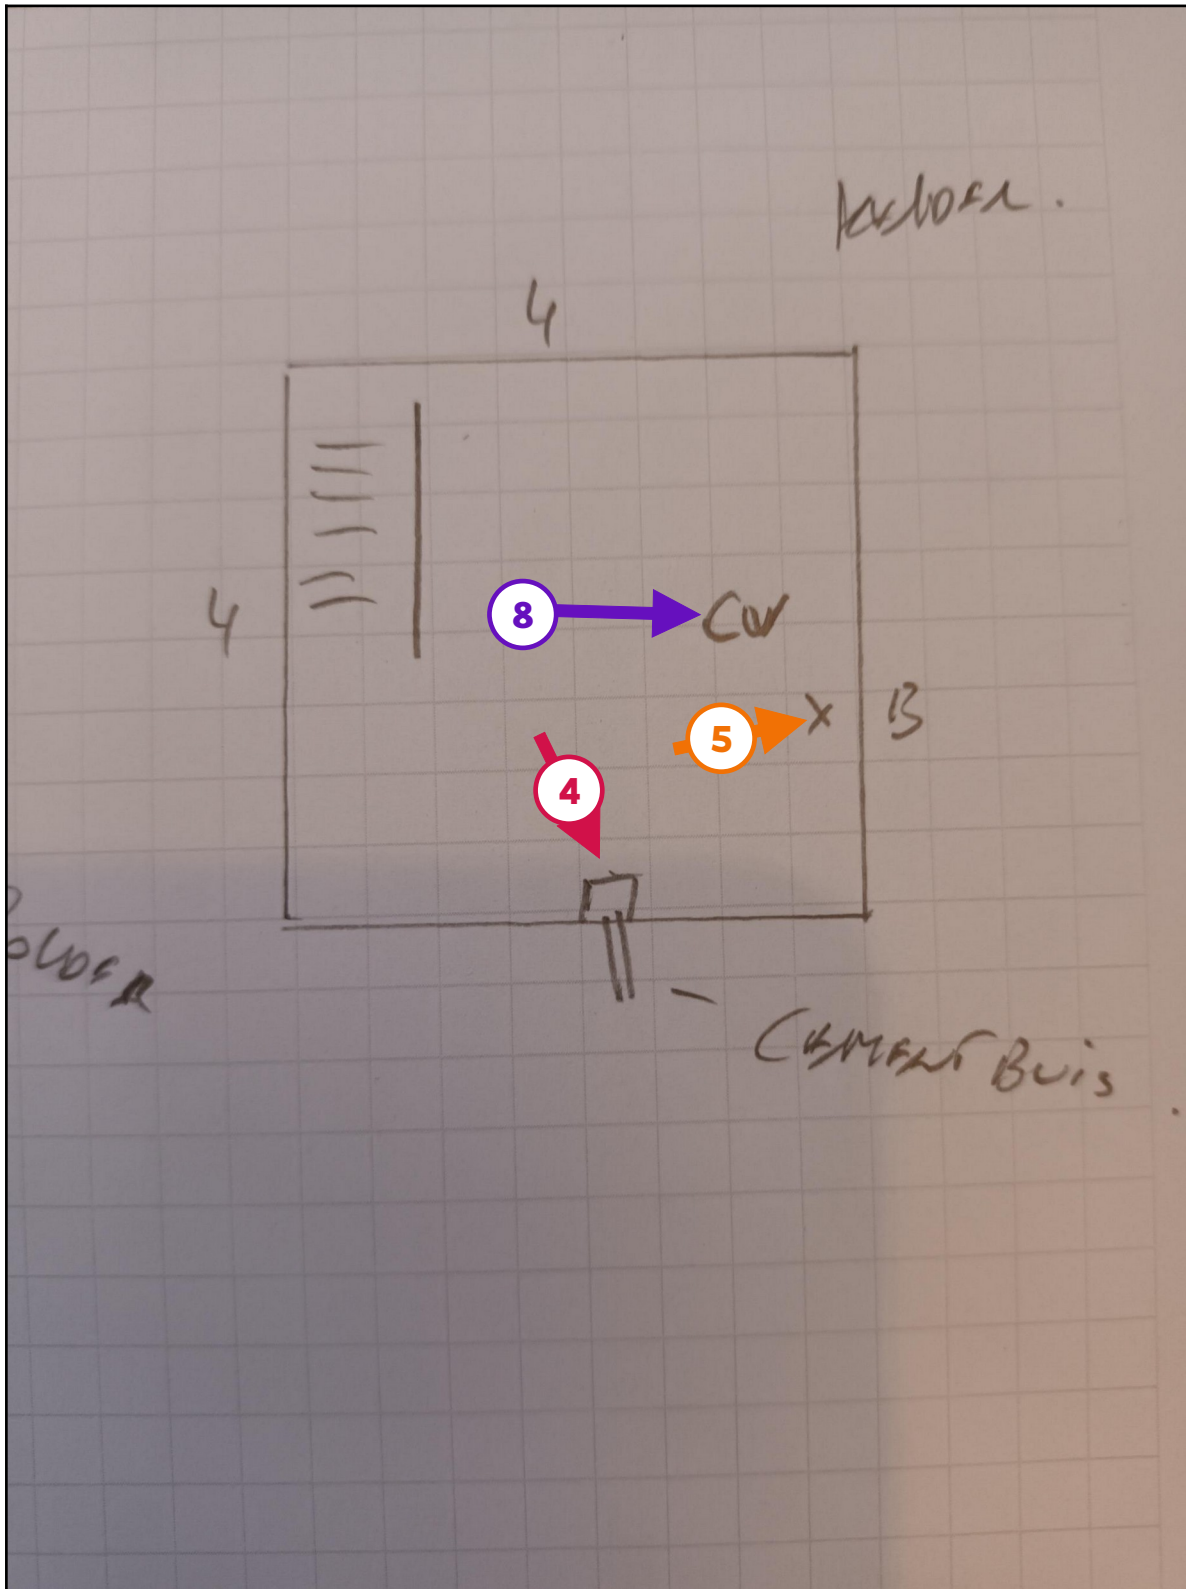
Plan 1.3: plan kelder

4. Cement afvoerbuis in kelder.	Asbestmateriaal	Dringend maatregelen nemen
5. Bakeliet schakelaars, stopcontacten.	Asbestmateriaal	Verwijderen
8. CV ketel ACV bwj 2008	Advies	-

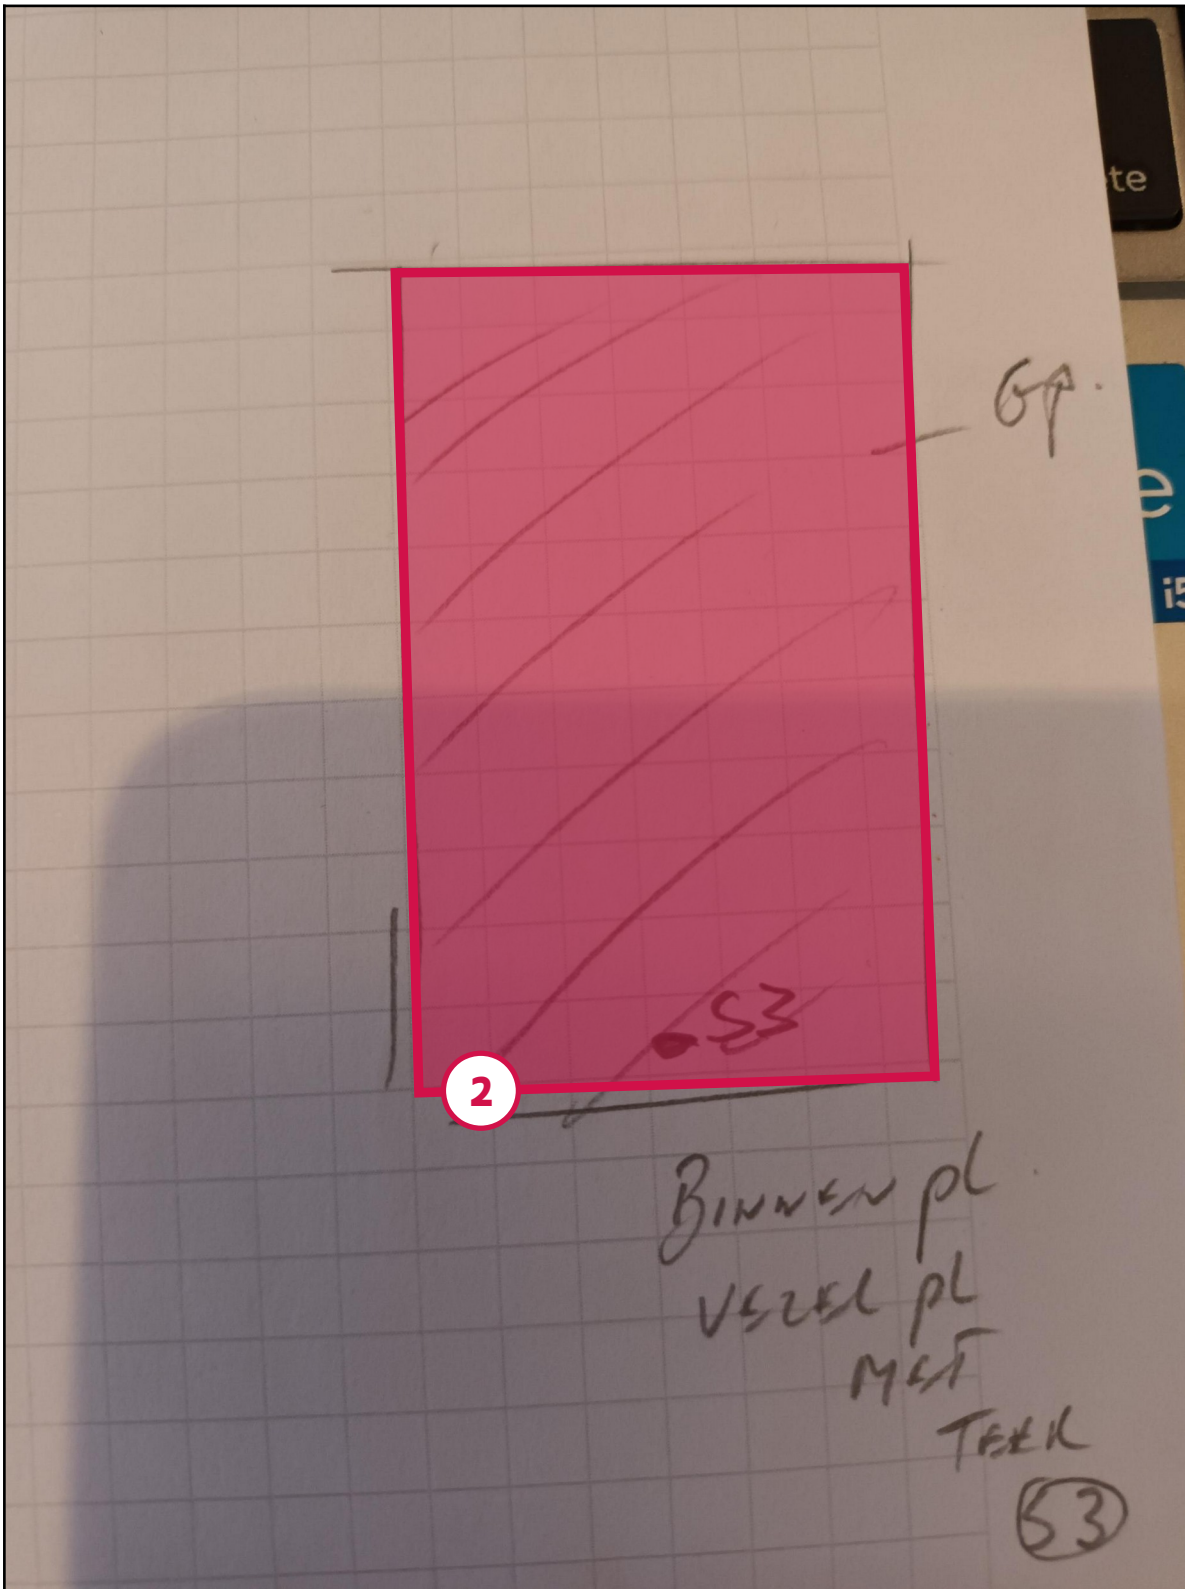
Plan 2.2: plan garage

2. Golfplaten daken, garage, duiventil en tuinhuis.

Asbestmateriaal

Dringend verwijderen

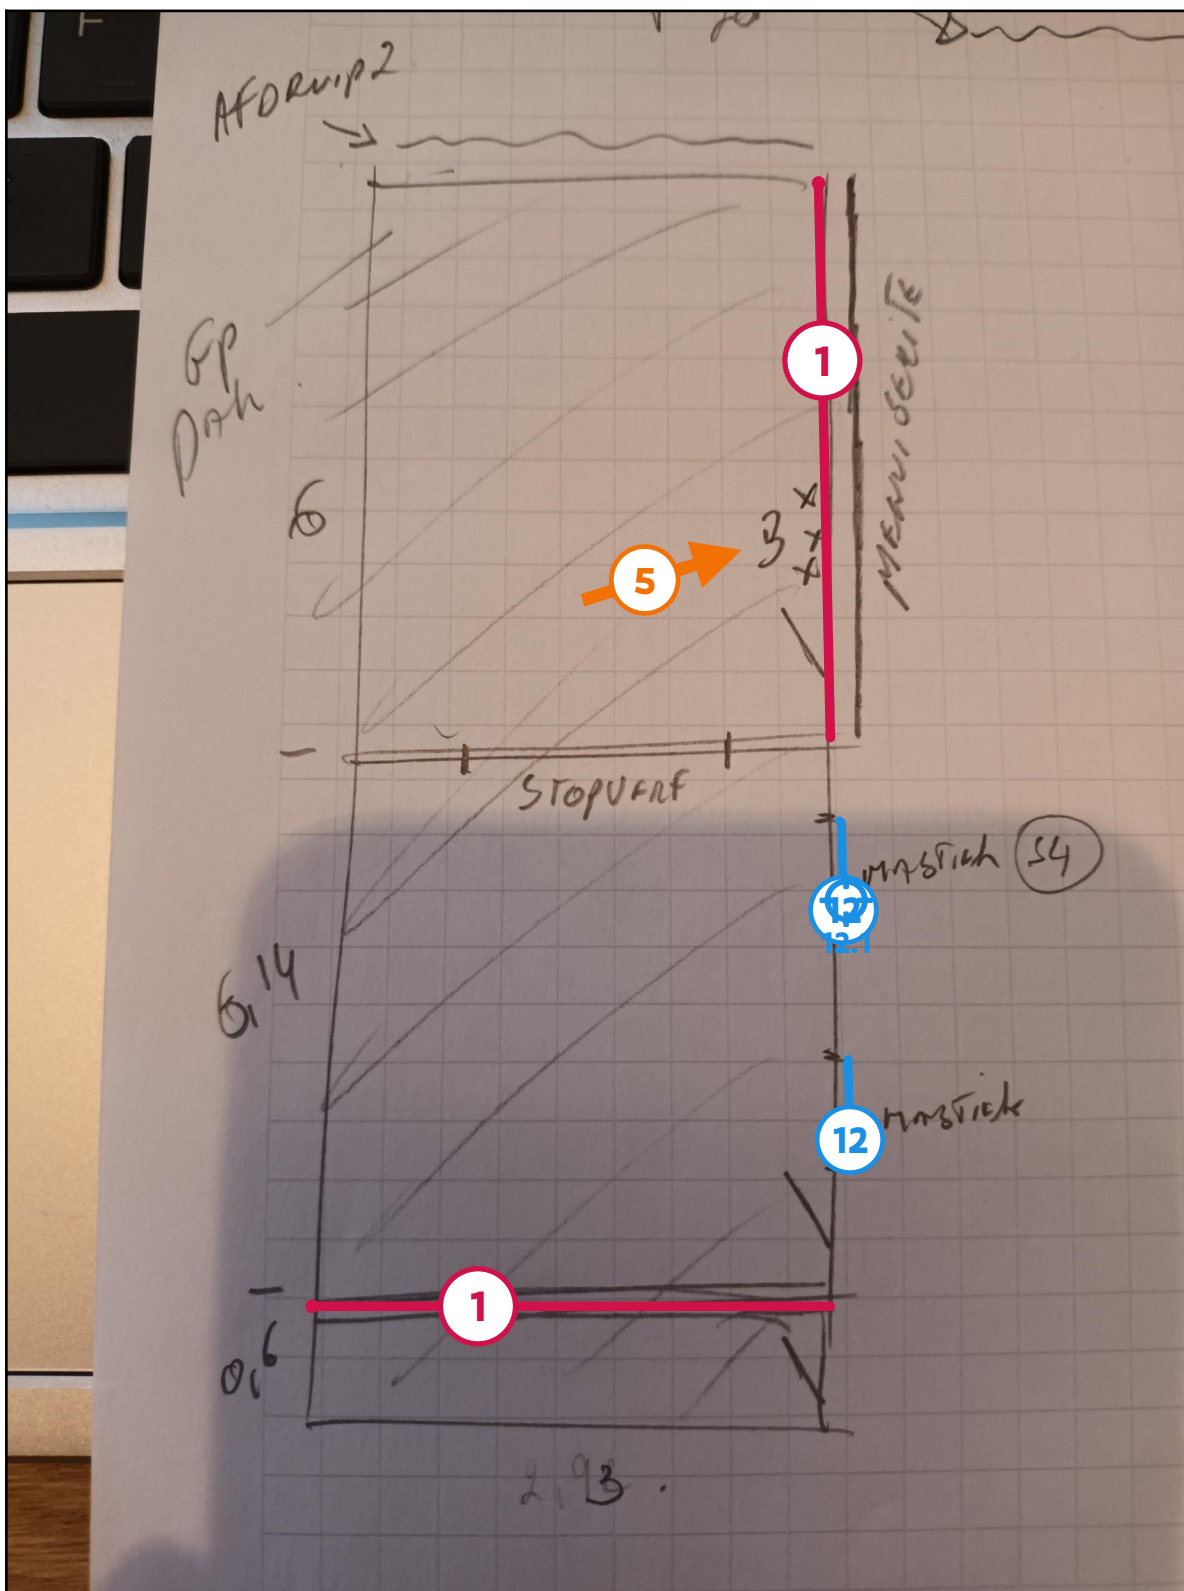
Plan 3.1: plan tuinhuis

1. Menuiserie plaat duiventil en tuinhuis	Asbestmateriaal	Dringend verwijderen
5. Bakeliet schakelaars, stopcontacten.	Asbestmateriaal	Verwijderen
12. Mastiek ramen tuinhuis	Geen asbest	-
12.1 Code: S4	Puntmonster	-

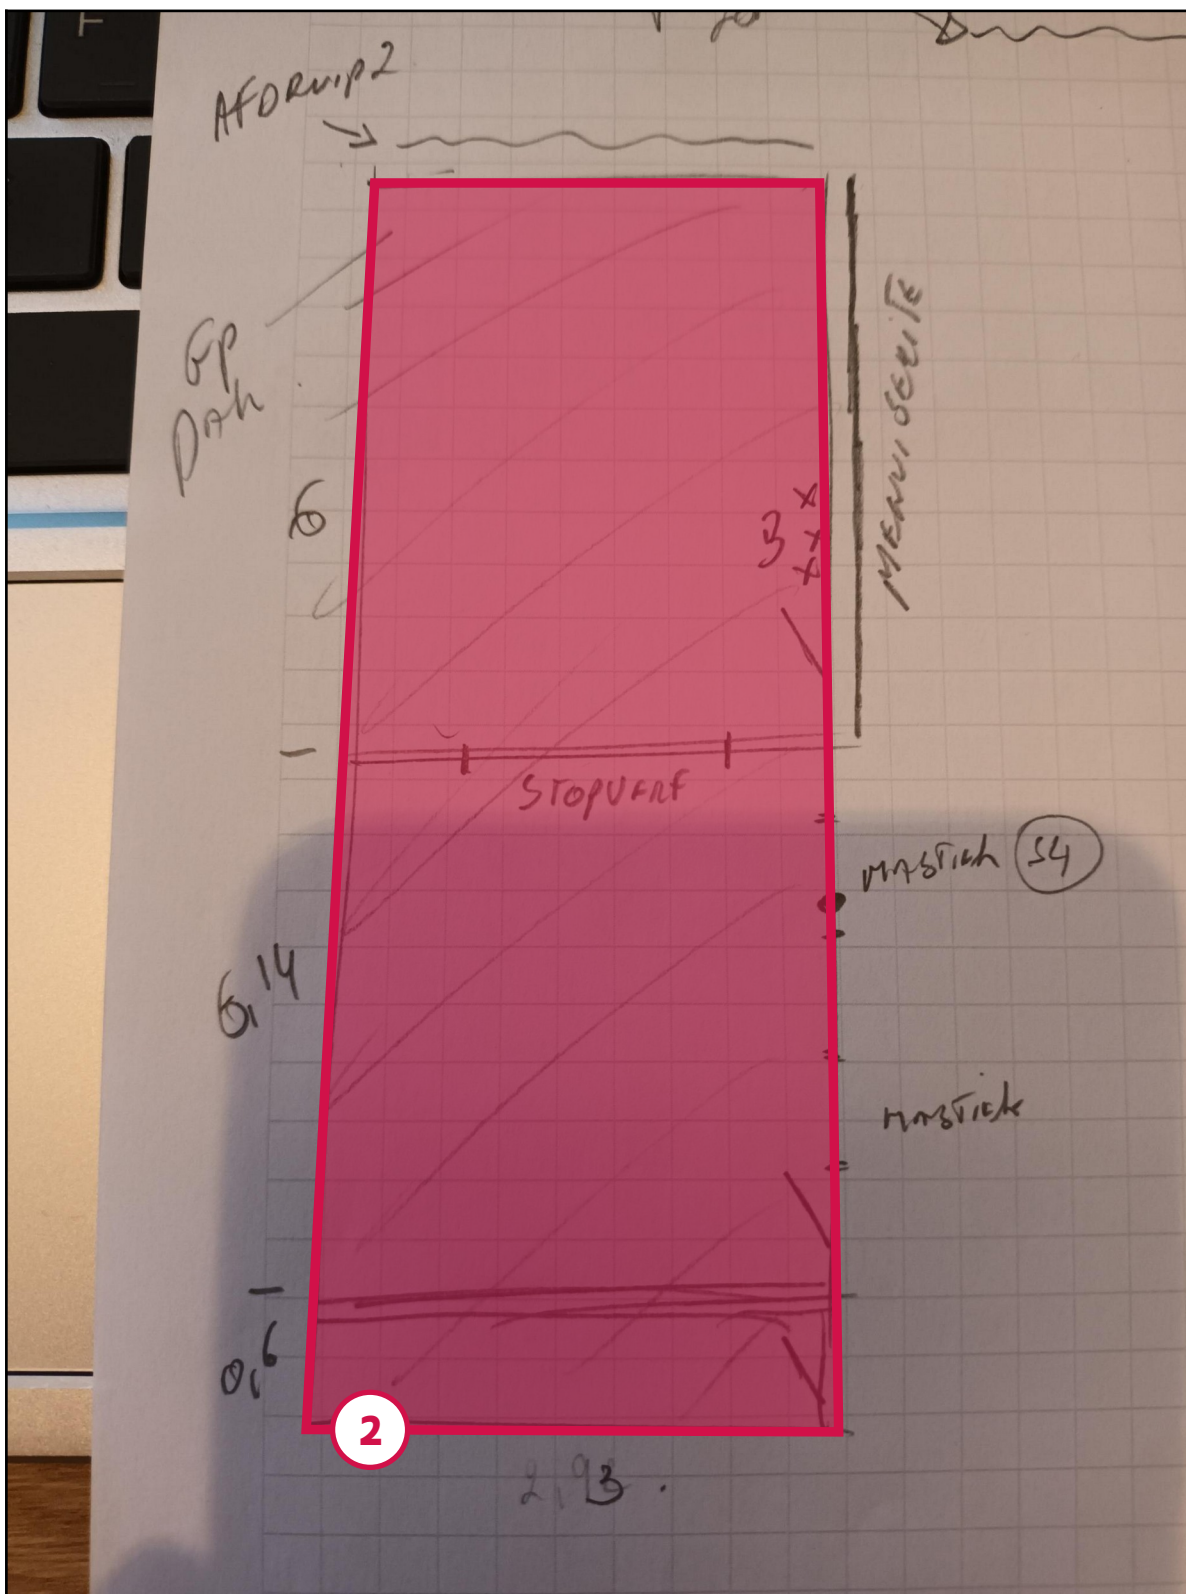
Plan 3.2: plan tuinhuis

2. Golfplaten daken, garage, duiventil en tuinhuis.

Asbestmateriaal

Dringend verwijderen

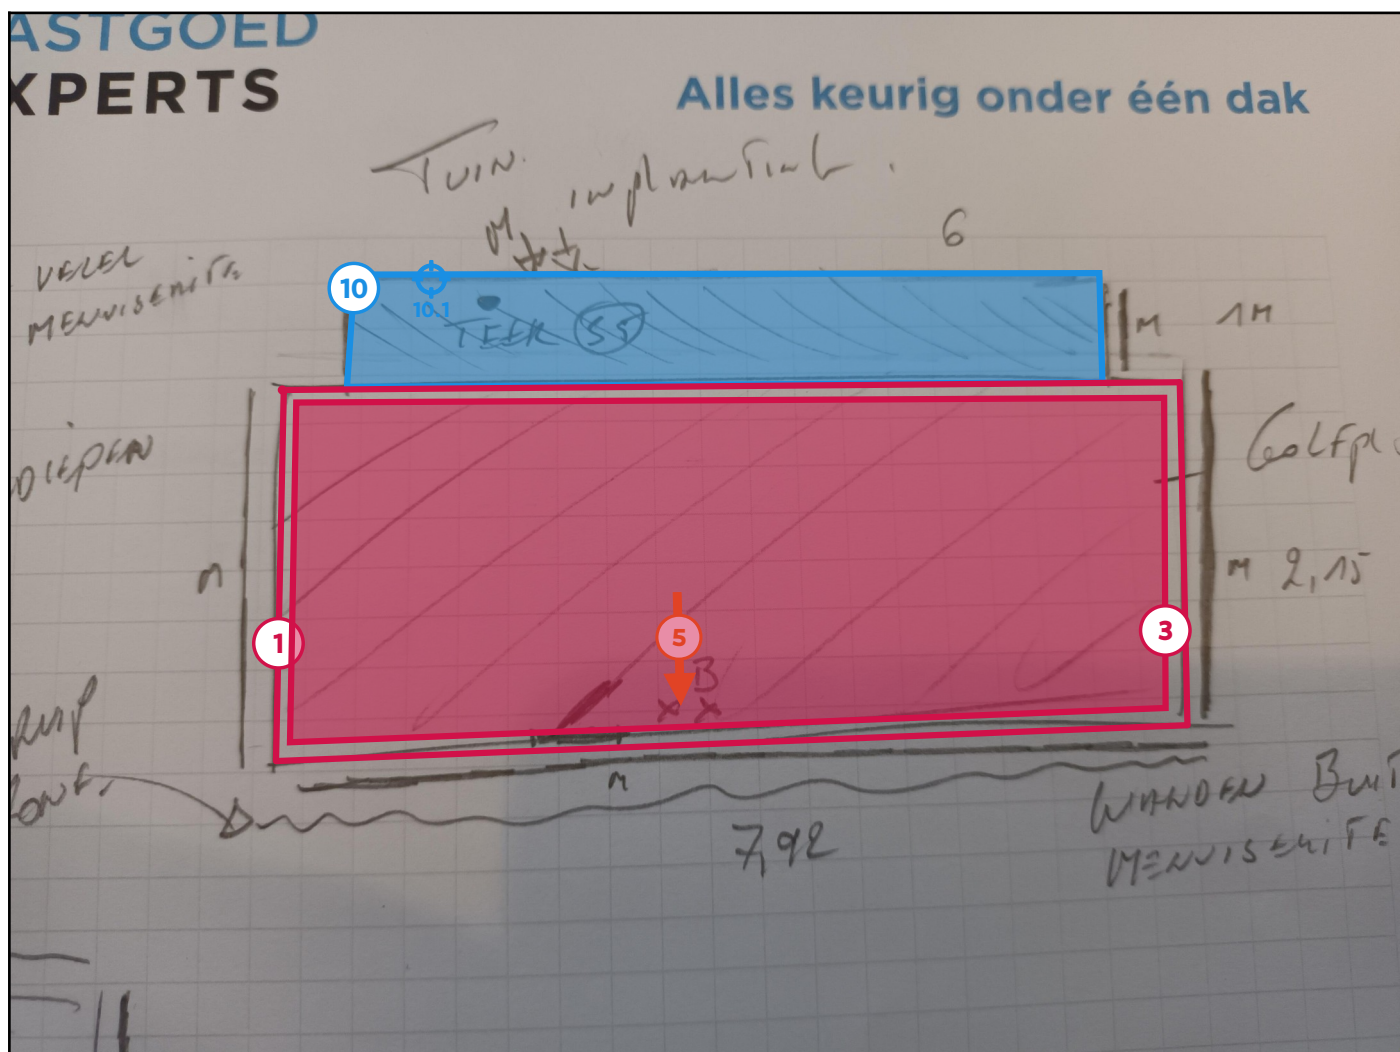
Plan 4.1: plan duiventil

Beschrijving	Type	Actie
1. Menuiserie plaat duiventil en tuinhuis	Asbestmateriaal	Dringend verwijderen
3. Cement gebonden asbest afval.	Asbestmateriaal	Dringend verwijderen
5. Bakeliet schakelaars, stopcontacten.	Asbestmateriaal	Verwijderen
10. Teer afdak duiventil	Geen asbest	-
10.1 Code: S5	Puntmonster	-

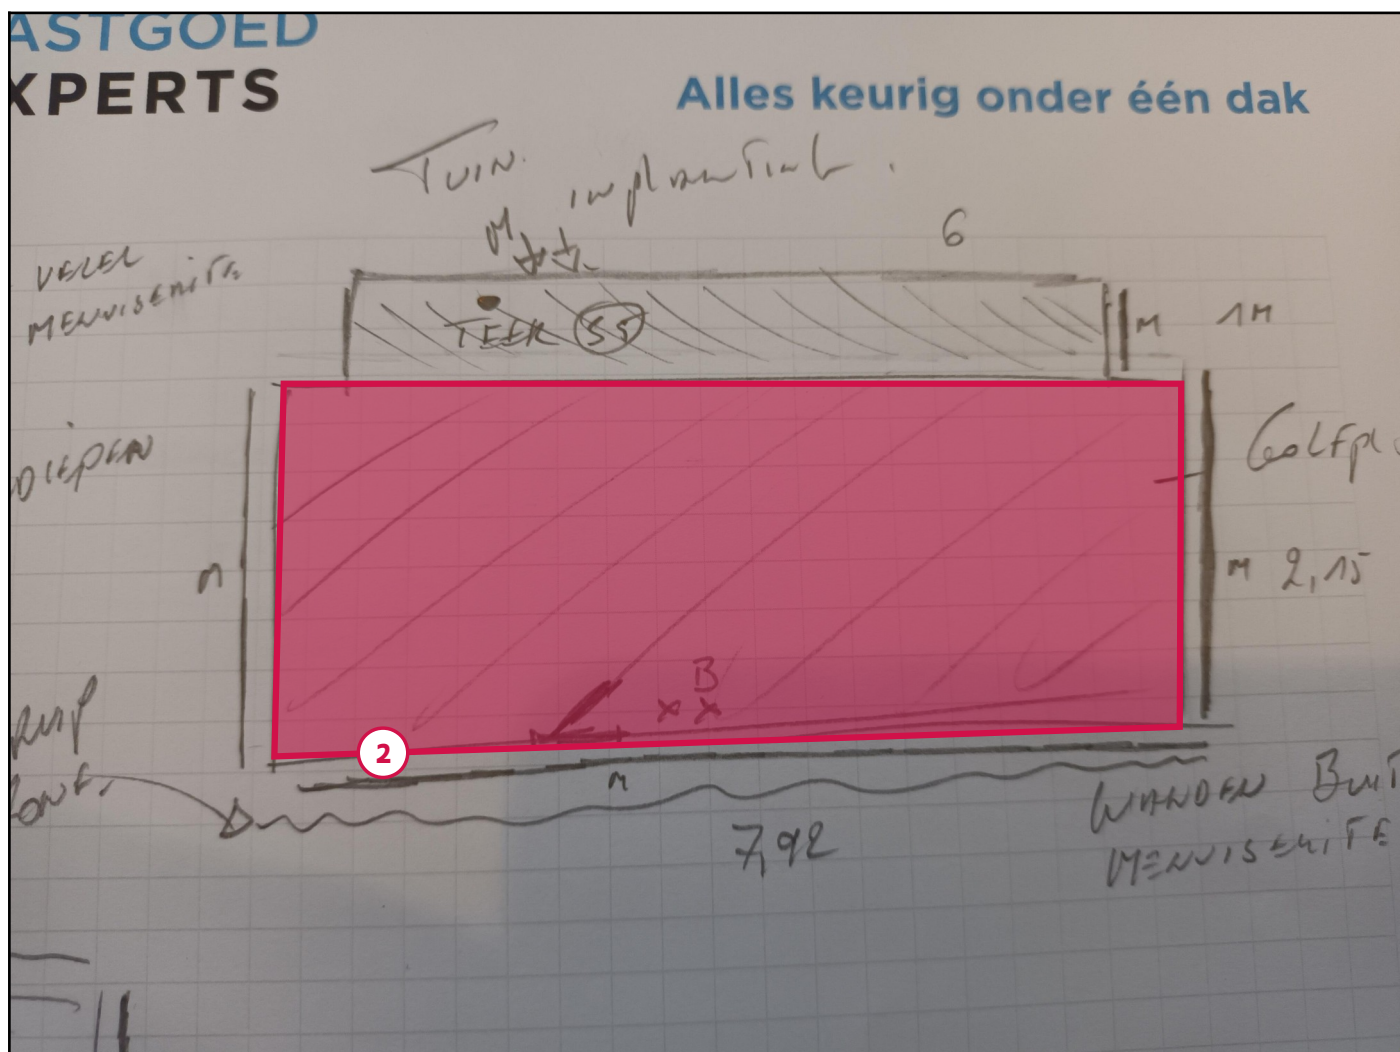
Plan 4.2: plan duiventil

Beschrijving	Type	Actie
2. Golfplaten daken, garage, duiventil en tuinhuis.	Asbestmateriaal	Dringend verwijderen
